PERIZIA TECNICO ARBORICOLTURALE

ANALISI MORFOSTRUTTURALI, VISIVE E STRUMENTALI, PER LA DETERMINAZIONE DELLE CONDIZIONI DI RISCHIO ARBOREO DI QUATTRO CEDRUS DEODARA, VEGETANTI IN PIAZZA DELLA REPUBBLICA – BATTIPAGLIA (SA) –

COMUNE DI BATTIPAGLIA
PROVINCIA DI SALERNO
SETTORE GOVERNO DEL TERRITORIO
REGISTRO GENERALE DELLE DETERMINE N. 1275 DEL 26/09/2023
CIG: ZD63C8CD53

Salerno, dicembre 2023

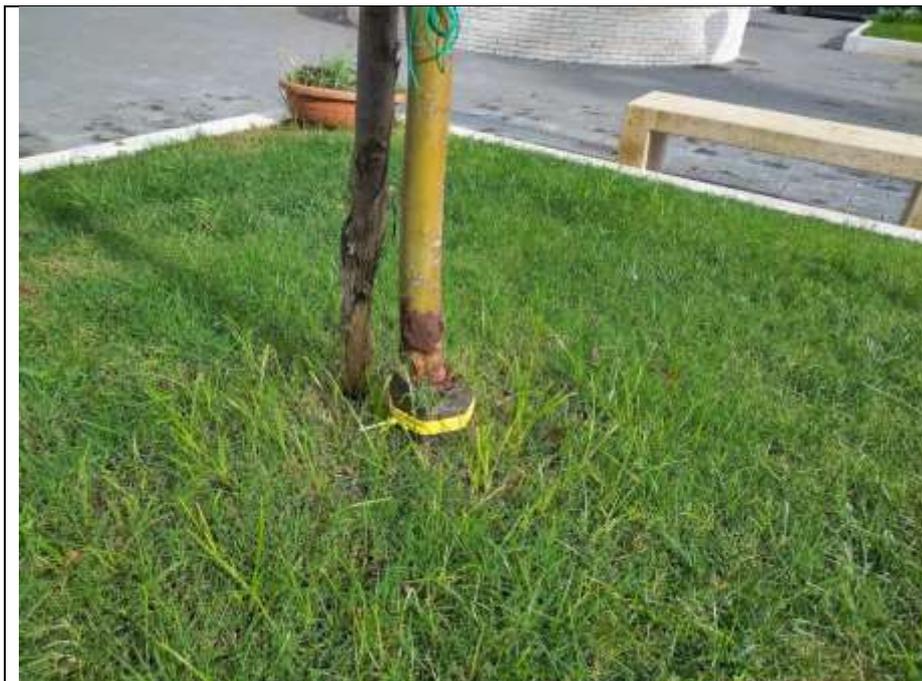
dimora a piazza della Repubblica presentano tutte gravi danni al colletto. Si tratta di ferite inferte per errato utilizzo del decespugliatore che compromettono le aspettative di vita dei giovani alberi ed, inoltre, aumentano la propensione al cedimento degli stessi. Tali azioni vanno assolutamente evitati attraverso una maggiore attenzione e passione da parte degli operatori.

Fig. 7: Grave danno al colletto a causa di uso improprio di decespugliatore.

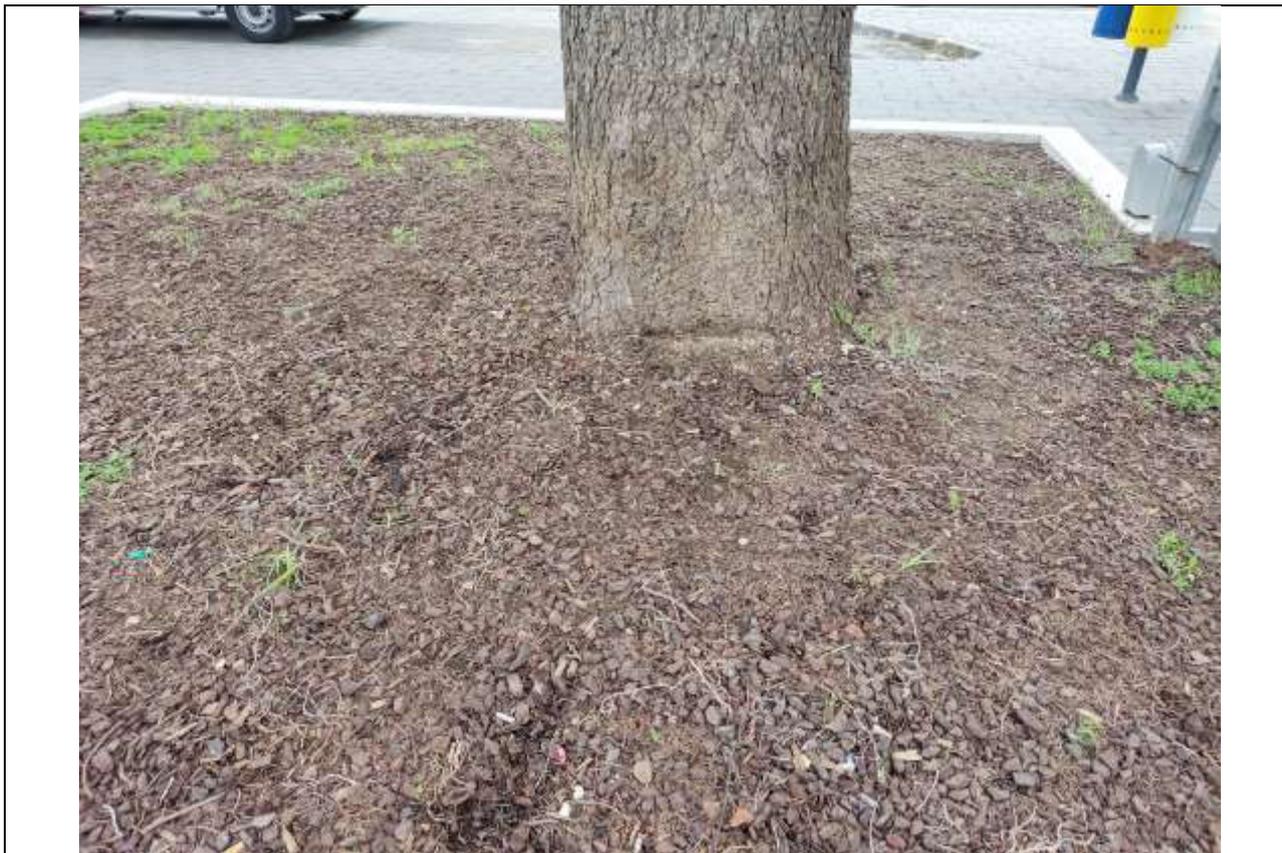
FIG. 91-1: Il reperto ritrae le condizioni dell'aiuola di vegetazione. Presenza di uno strato pacciamante. Visibile anche il vecchio piano di campagna. Terreno fortemente compattato.

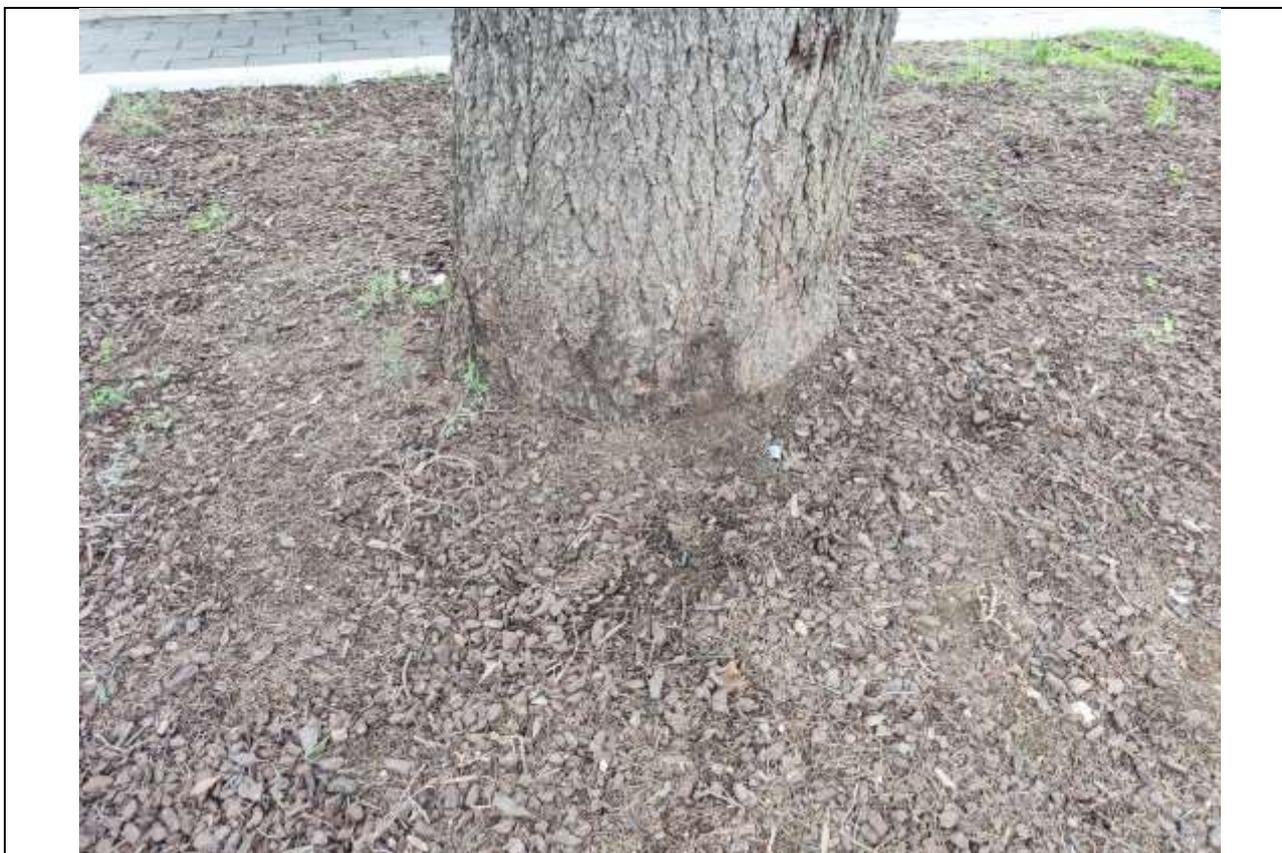
FIG. 91-2: Particolare del colletto, visibile le screpolature corticali riconducibili alle variazioni del piano di campagna.

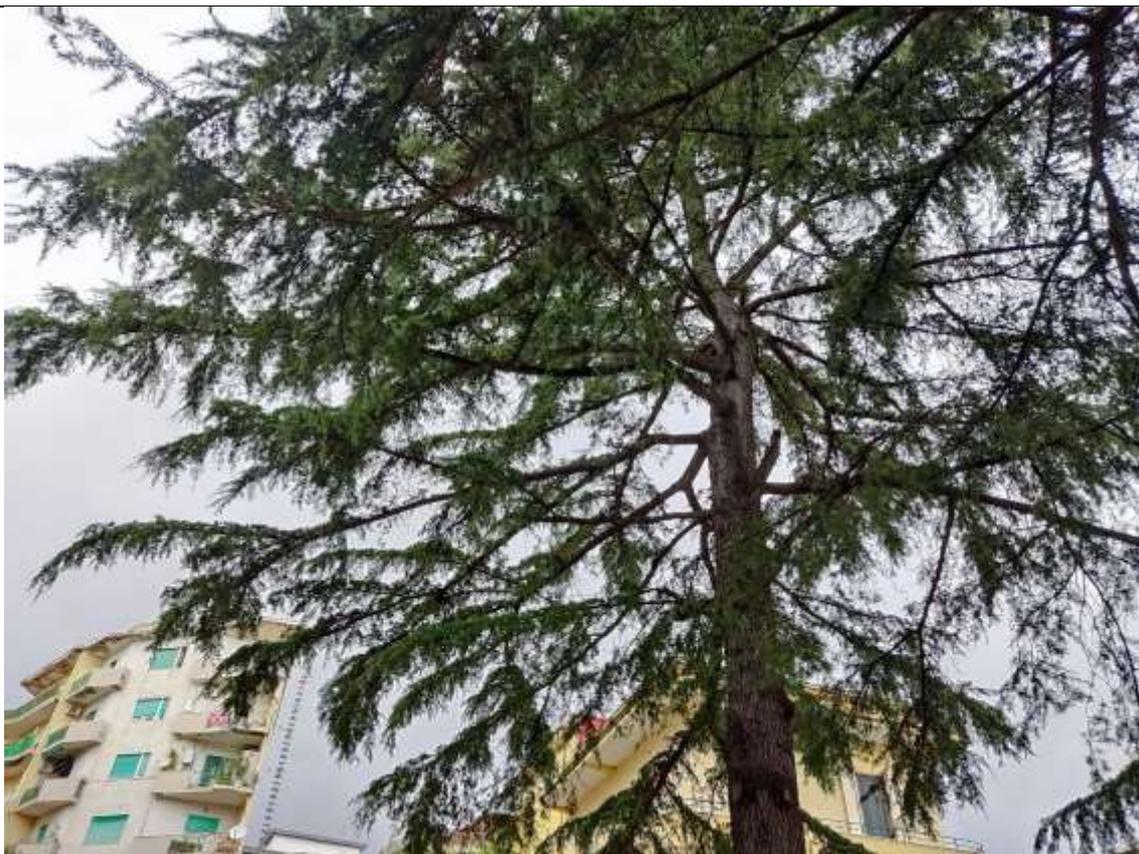
- *Determinazione del pericolo arboreo attraverso il metodo V.T.A: la pianta viene classificata nella Classe di Propensione al Cedimento **C/D**. Tale scelta è motivata da un lato alle condizioni della chioma, la perdita della dominanza apicale ha innescato uno squilibrio ormonale ed energetico per cui la pianta ha sviluppato sostituti con accrescimenti anomali ed in alcuni casi caratterizzati da inserzioni strette, dall'altro al processo di degradazione rilevato a livello ipogeo che nel tempo va monitorato attentamente. **Ciò evidentemente comporta la necessità di programmare degli interventi arboricolturali straordinari.***

FIG. 91-3: Particolare della chioma, la perdita della dominanza apicale ha determinato uno scompensamento ormonale ed energetico che ha favorito uno sviluppo di più sostituti con andamento anomalo.

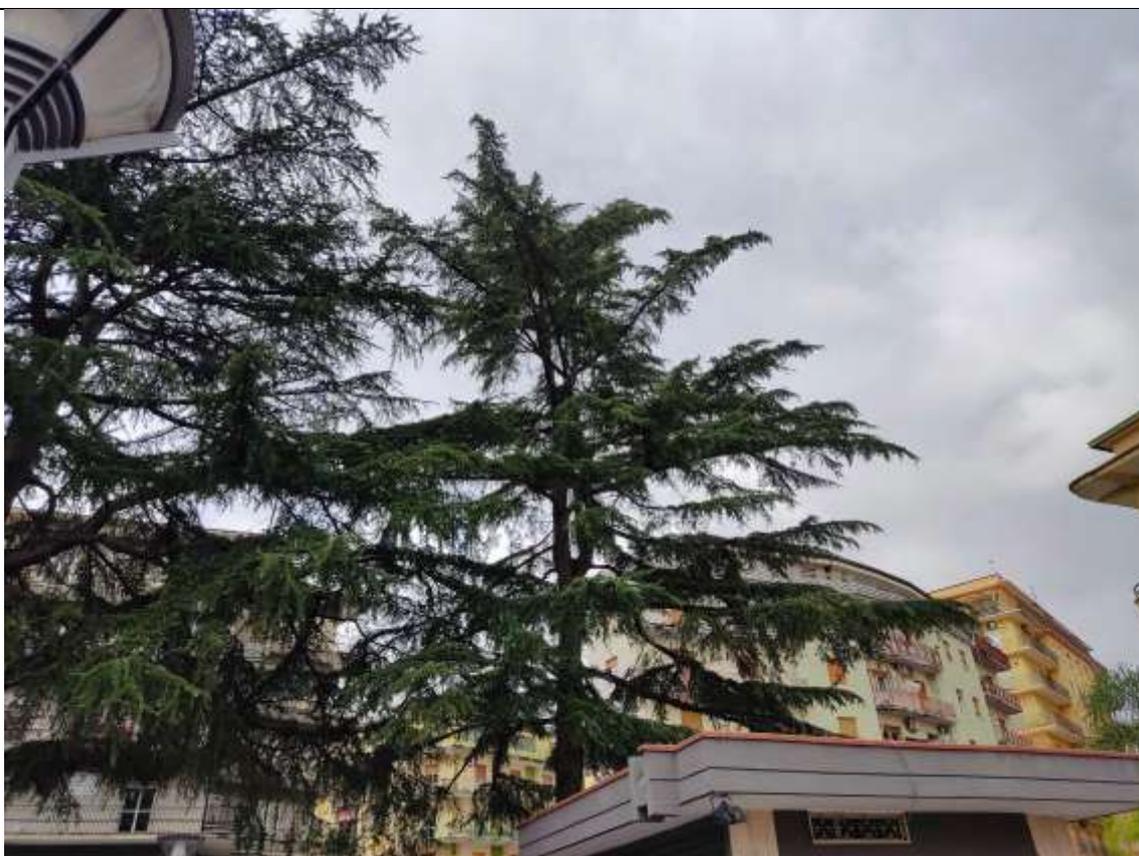
FIG. 91-4: Altro particolare della chioma, visibile come gli errati interventi del passato abbiano determinato due zone di criticità, una prima a circa 15 m (biforcazione stretta) e l'altra a circa 18 m (più sostituti su taglio di cimatura).

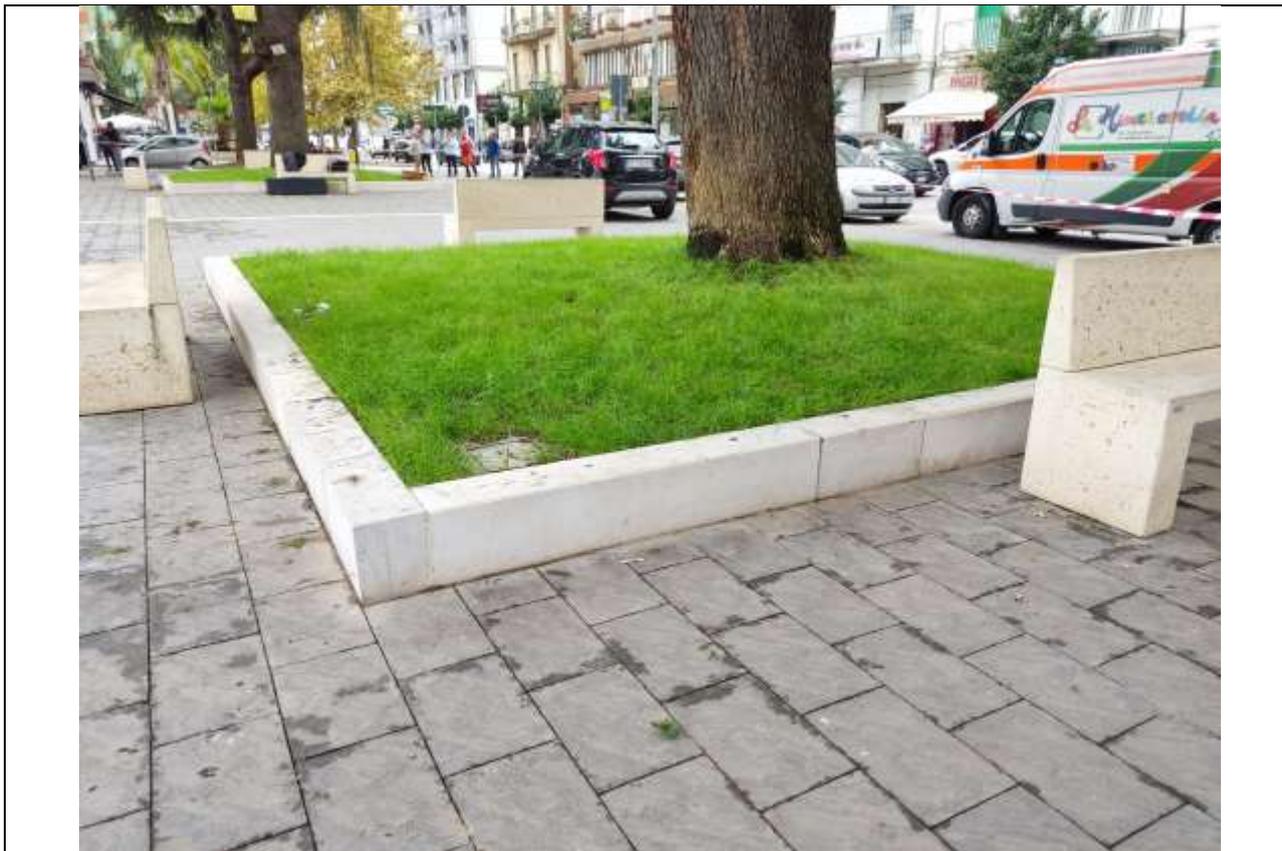
FIG. 92-1: Il reperto ritrae le condizioni dell'aiuola di vegetazione. Gli interventi di rifacimento della piazza hanno comportato un abbassamento del piano di campagna preesistente e la realizzazione di un impianto di irrigazione.

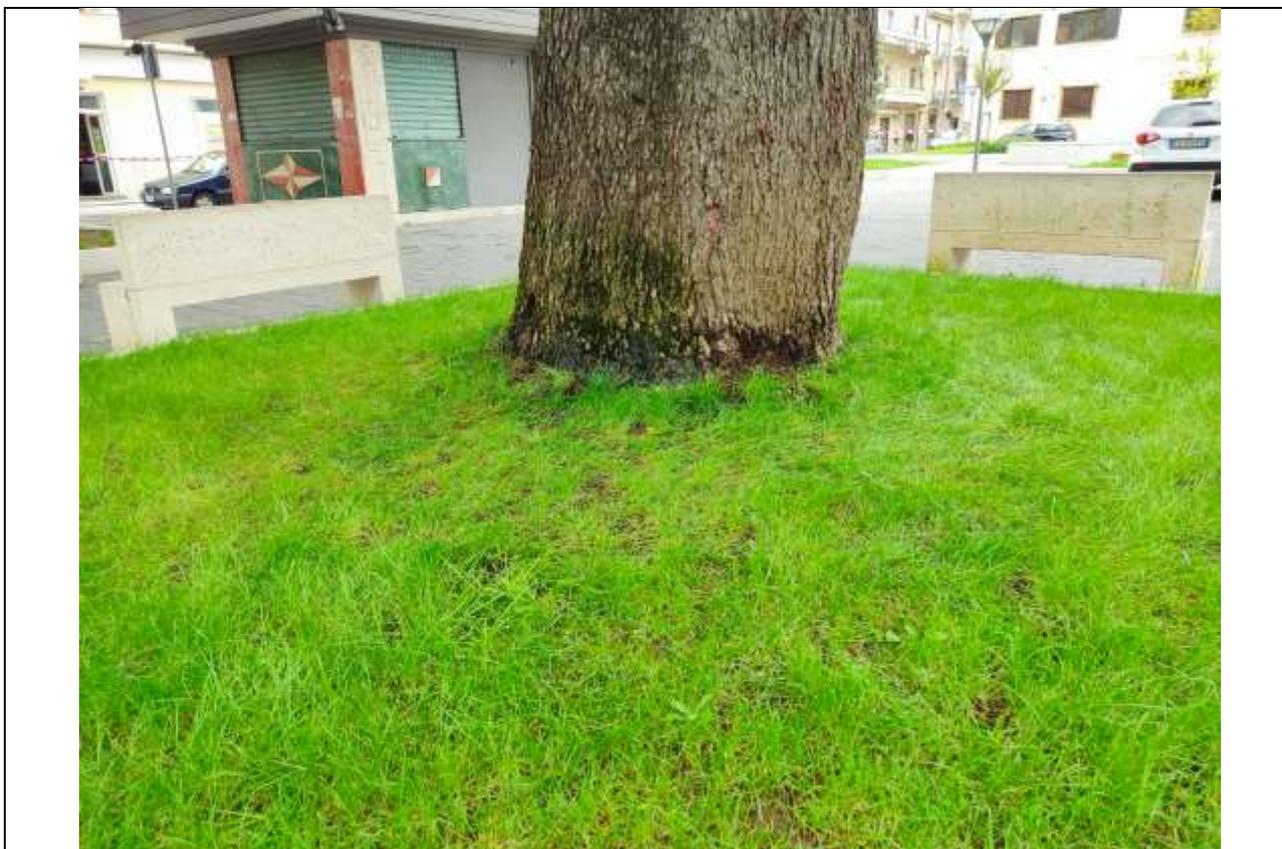
FIG. 92-2: Particolare del colletto, visibile sia la depressione basale da abbassamento del piano di campagna che l'eccesso di irrigazione, per mantenere il tappeto erboso, che rappresenta un danno per l'elemento arboreo.

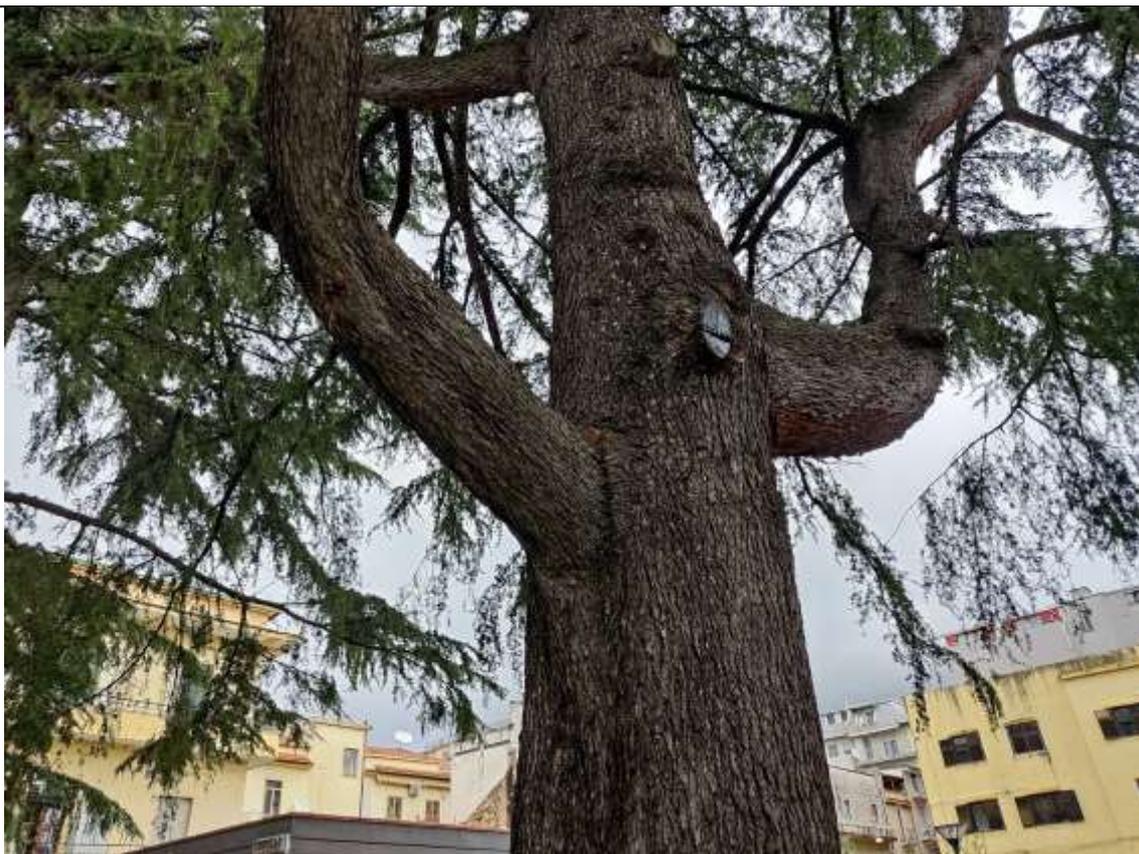
FIG. 92-3: Particolare del castello, visibili le possenti branche laterali ed i tagli di spalcatura eseguiti nel tempo.

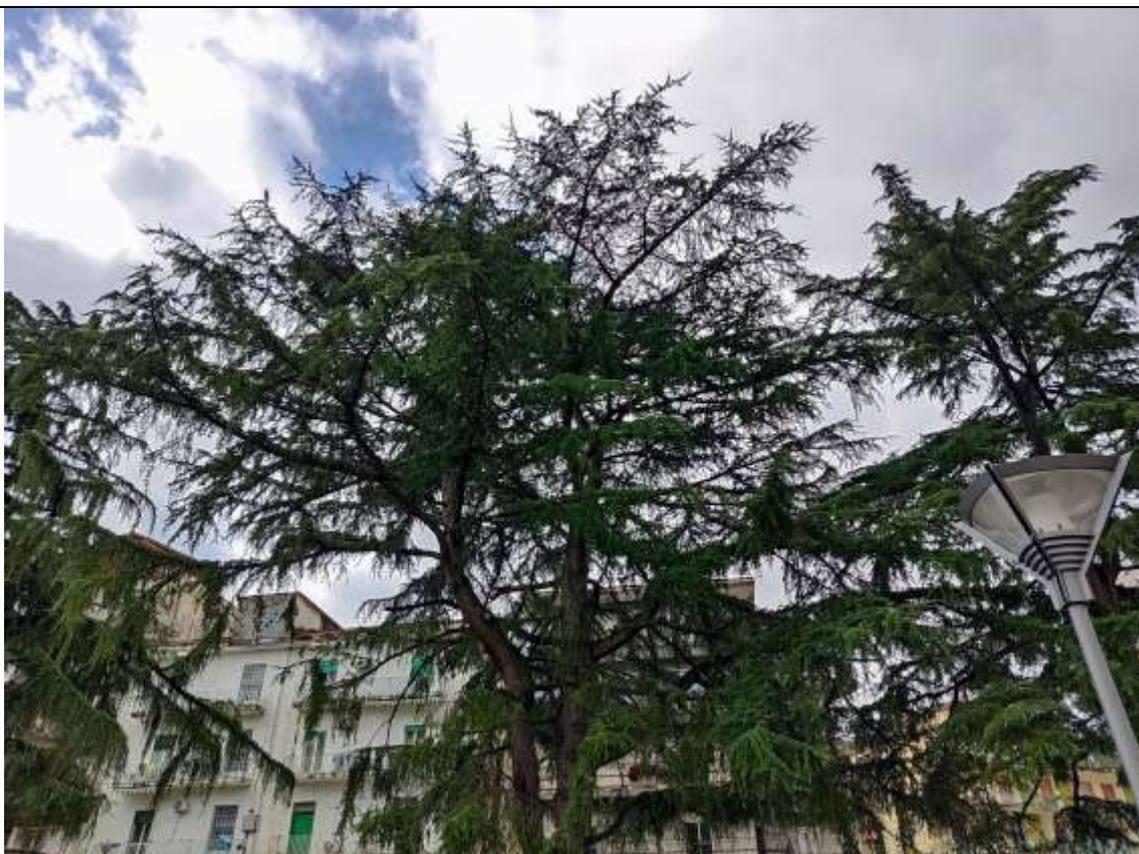
FIG. 92-4: Panoramica della chioma. Visibile una maggiore trasparenza delle ramificazioni superiori segno di una condizione di sofferenza dell'elemento arboreo (probabilmente legato ai recenti lavori edili alla piazza). Presenza di molti sostituti probabilmente generatisi per taglio delle dominanze apicali.

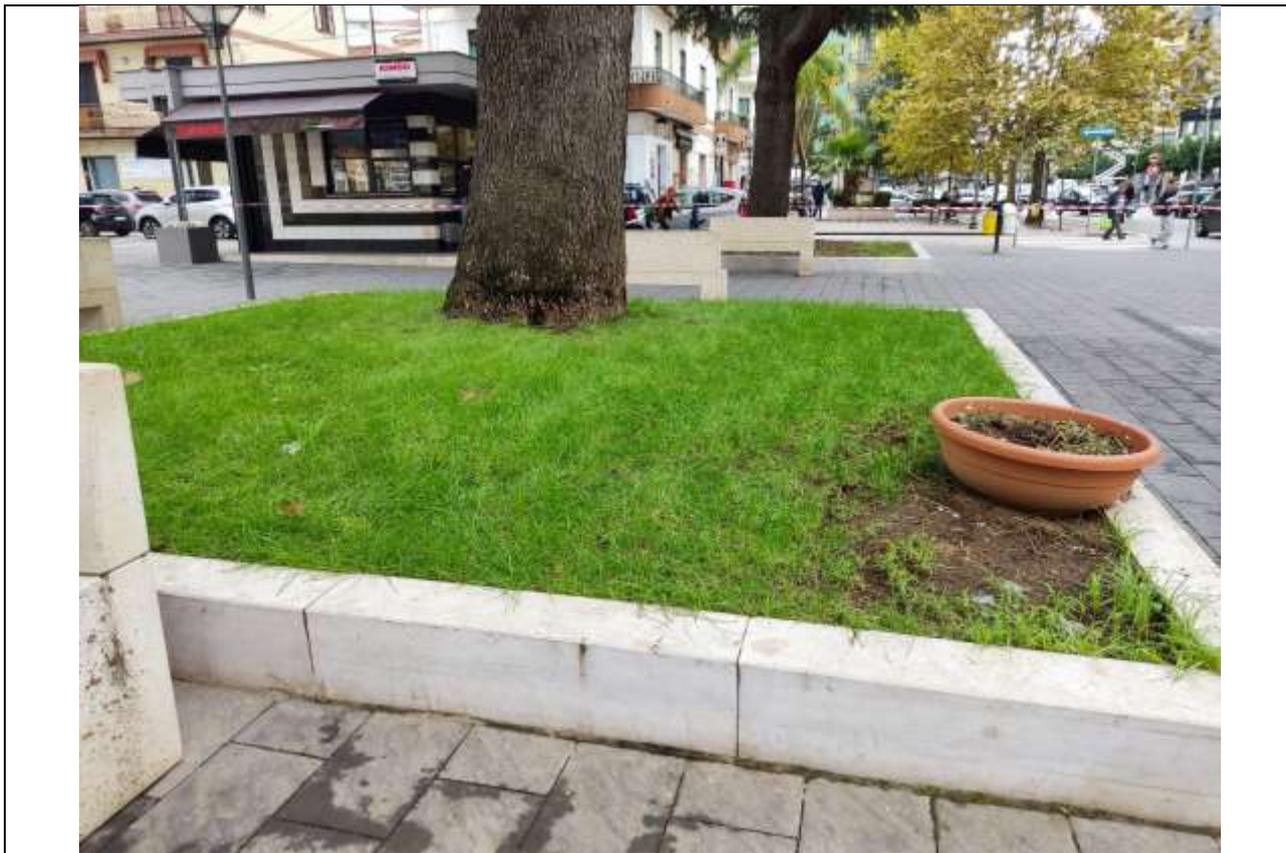
FIG. 93-1: Il reperto ritrae le condizioni dell'aiuola di vegetazione. Gli interventi di rifacimento della piazza hanno comportato un abbassamento del piano di campagna preesistente e la realizzazione di un impianto di irrigazione.

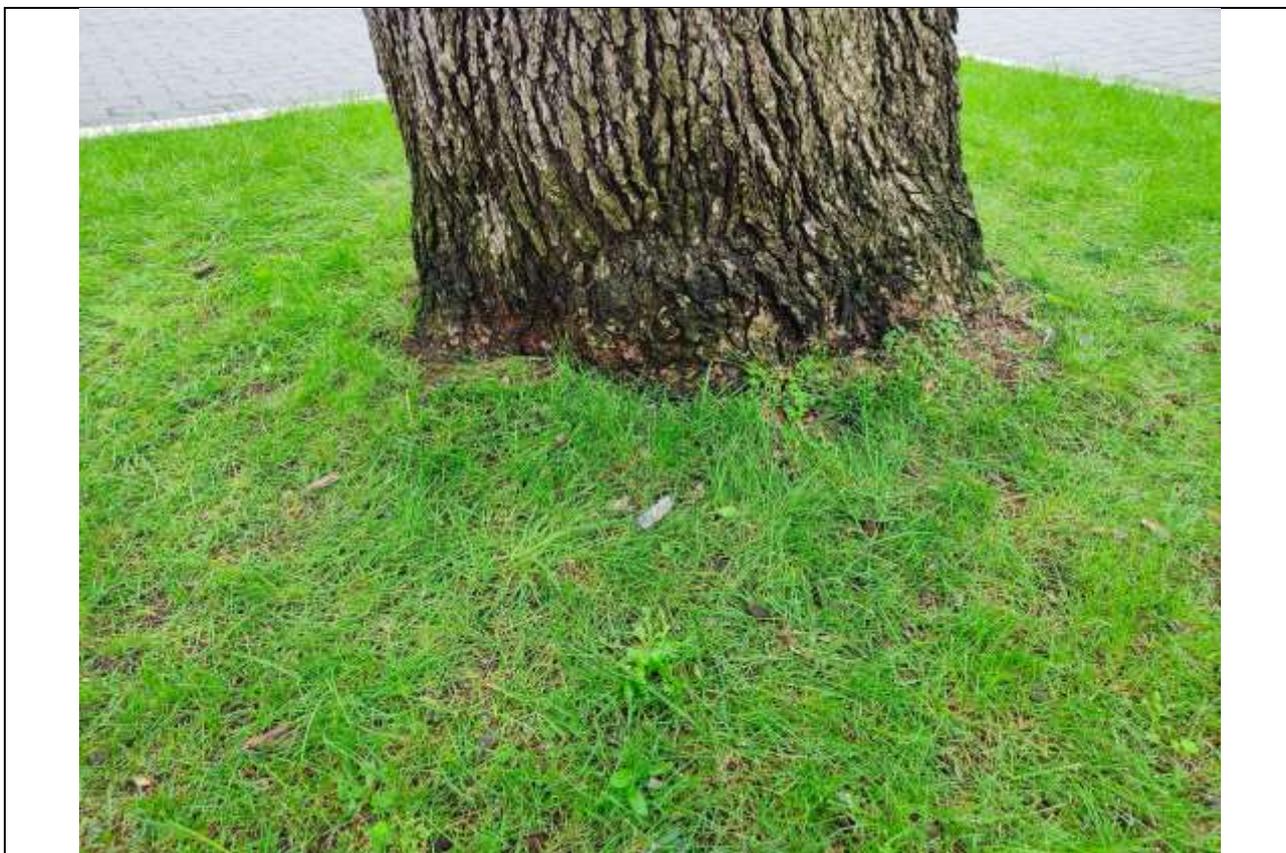
FIG. 93-2: Particolare del colletto, in questa foto si nota l'eccesso di bagnatura dell'aiuola che rappresenta un grave danno per il cedro.

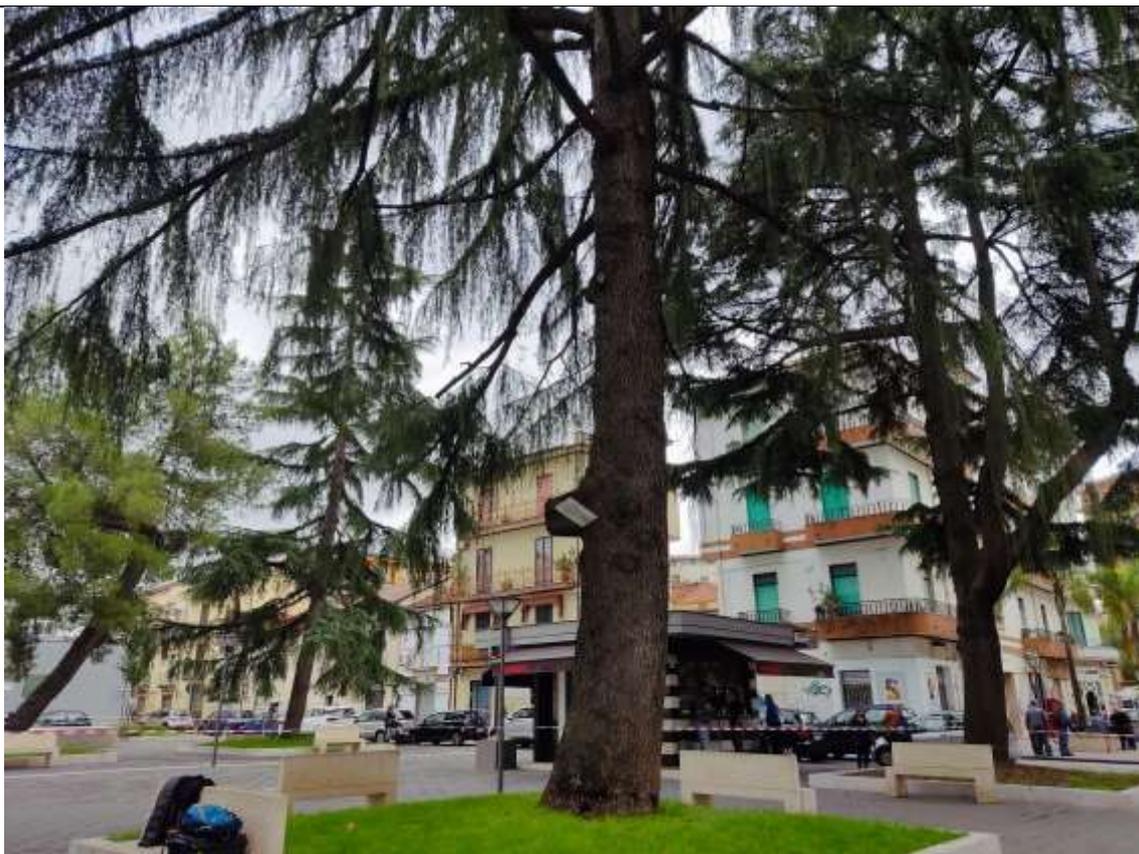
FIG. 93-3: Particolare del fusto, che ha una struttura sciabolata. Ben visibili i numerosi tagli dei palchi inferiori.

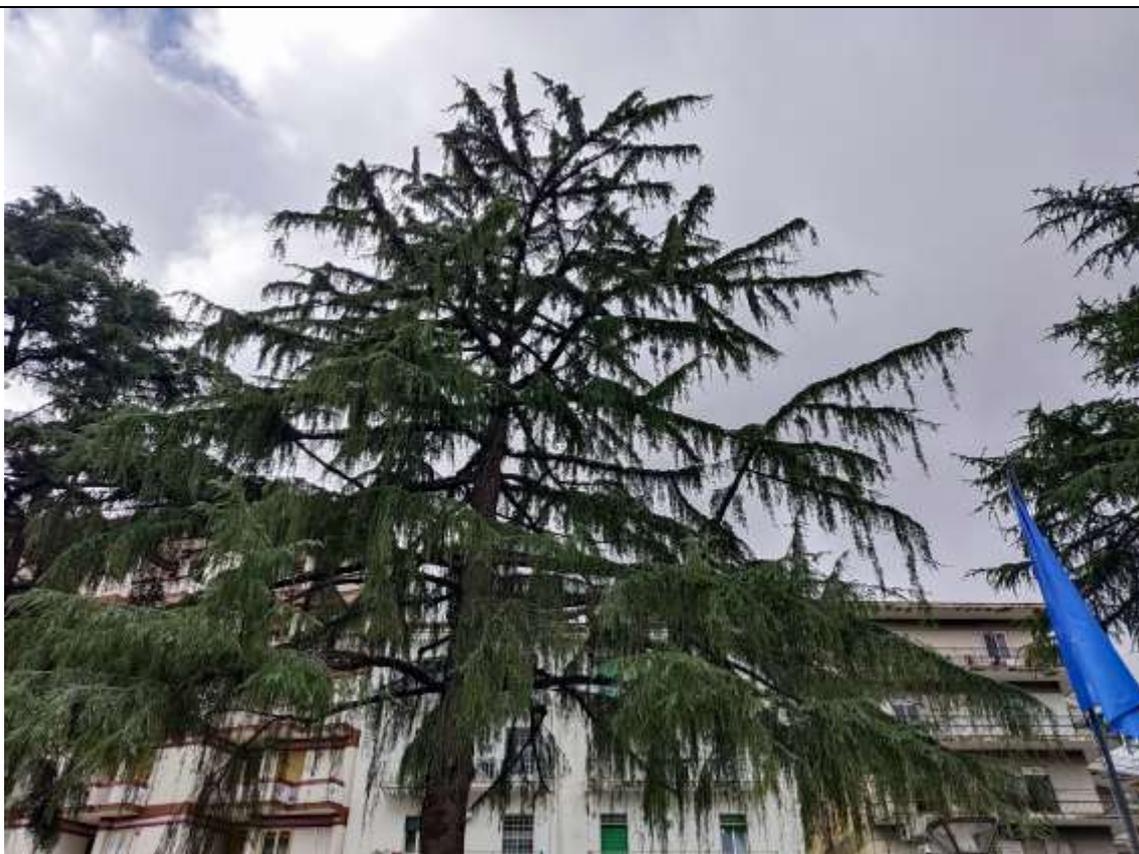
FIG. 93-4: Panoramica della chioma. Visibile una maggiore trasparenza delle ramificazioni superiori segno di una condizione di sofferenza dell'elemento arboreo (probabilmente legato ai recenti lavori edili alla piazza). Presenza di sostituti con accrescimenti anomali che devono essere gestiti.

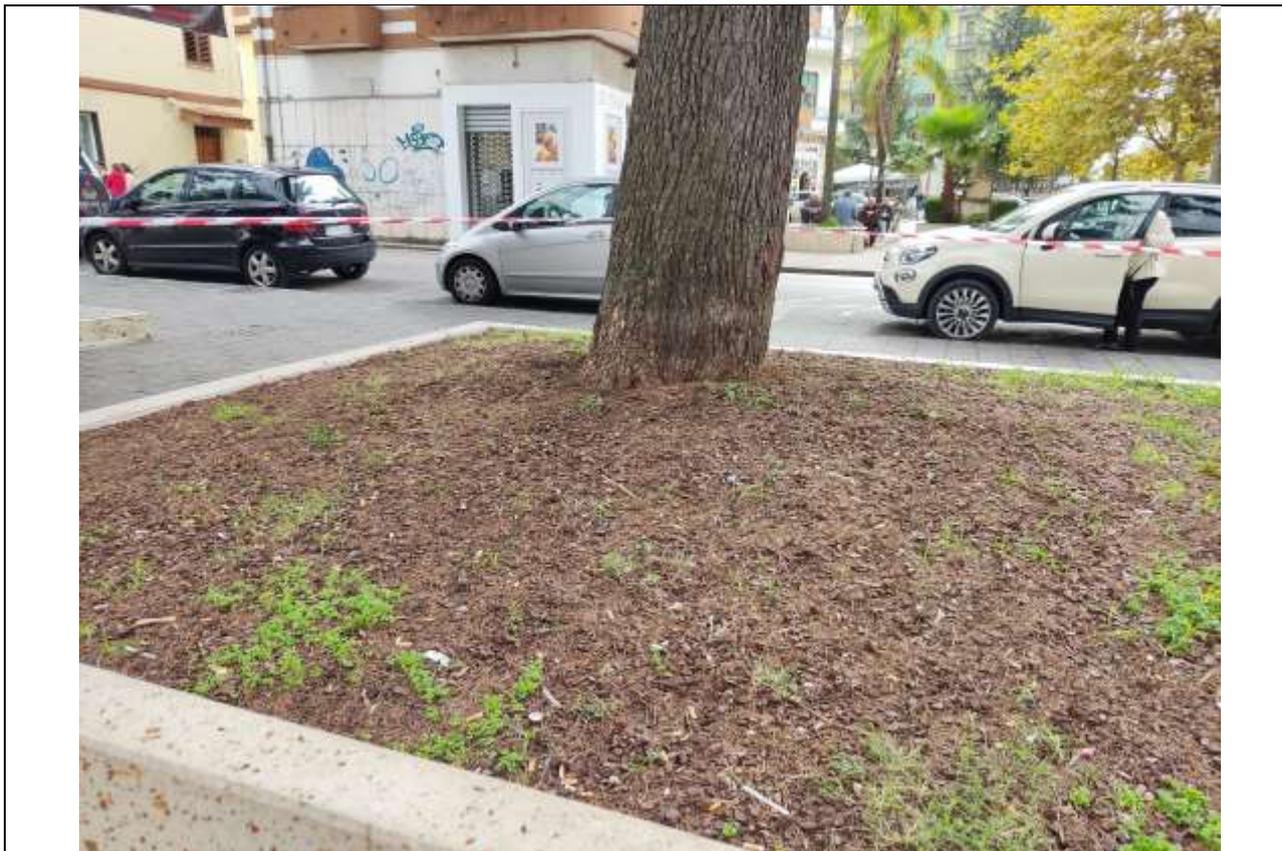
FIG. 94-1: Il reperto ritrae l'aiuola di vegetazione, come per l'elemento arboreo 91, l'area risulta pacciamata. Rispetto agli altri cedri, in questo caso, la posizione dell'albero è decentrata.

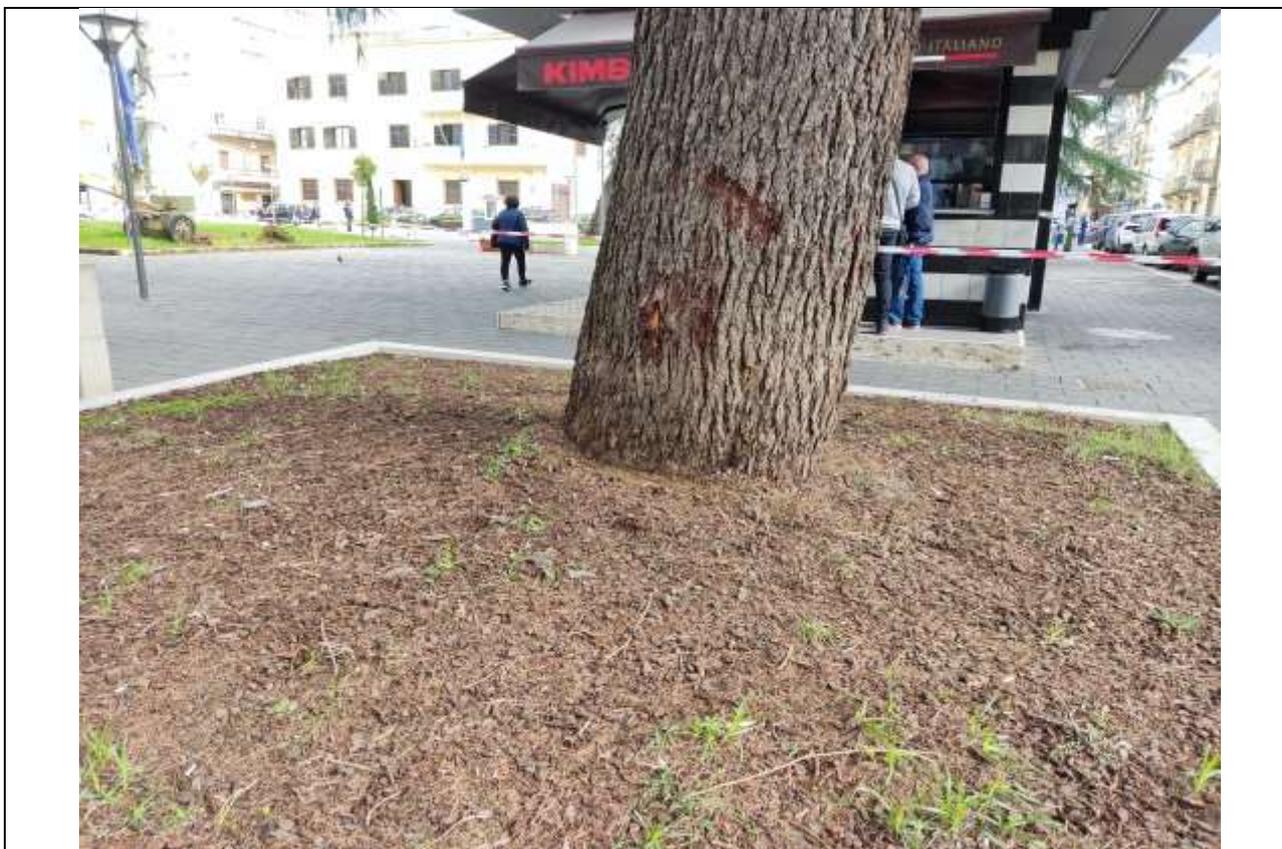
FIG. 94-2: Particolare del colletto, visibili danni probabilmente inferti durante gli ultimi lavori di rifacimento della piazza. Si nota la depressione basale riconducibile alla precedente condizione dell'albero.

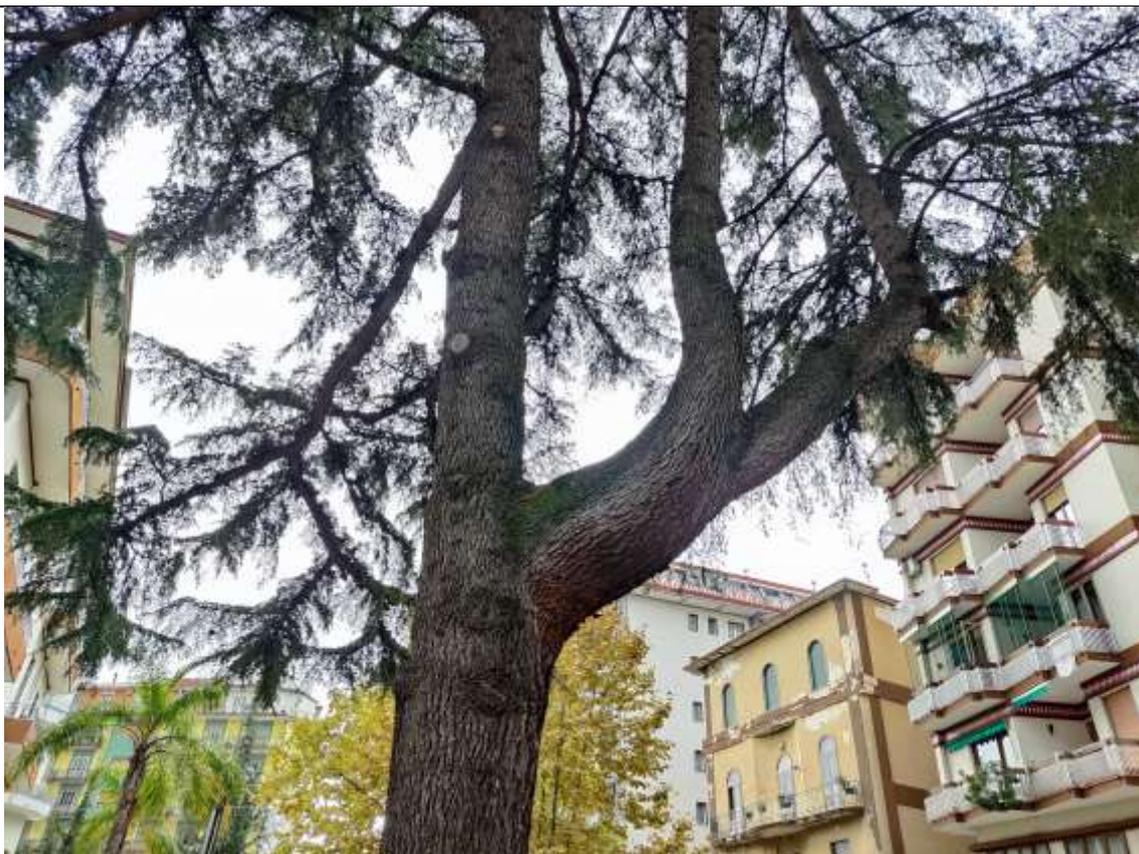
FIG. 94-3: Particolare della corona, visibili le possenti brache in competizione con la dominanza apicale.

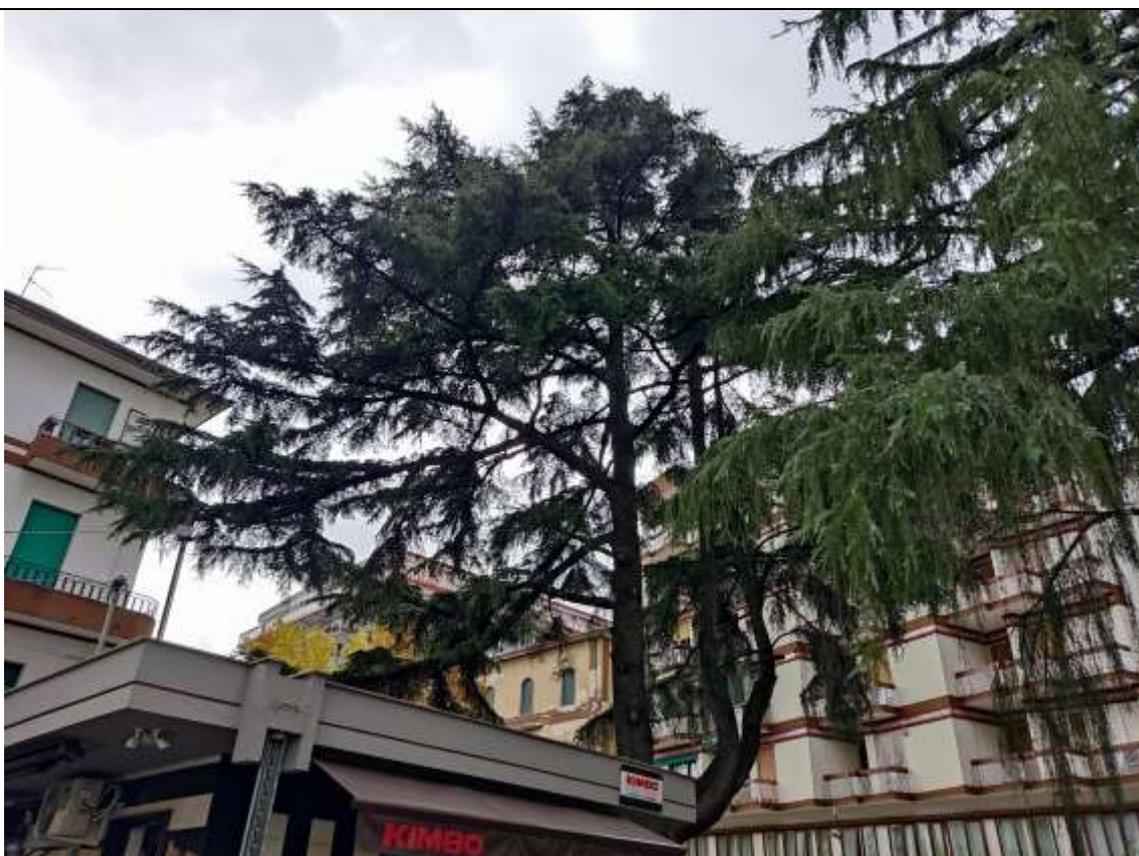
FIG. 94-4: Panoramica della chioma, si nota la competizione tra le branche principali.
