PERIZIA TECNICO ARBORICOLTURALE

ANALISI MORFOSTRUTTURALI, VISIVE E STRUMENTALI, PER LA DETERMINAZIONE DELLE CONDIZIONI DI RISCHIO ARBOREO DI TRE CEDRUS DEODARA, VEGETANTI IN PIAZZA ALDO MORO – BATTIPAGLIA (SA) –

COMUNE DI BATTIPAGLIA
PROVINCIA DI SALERNO
SETTORE GOVERNO DEL TERRITORIO
REGISTRO GENERALE DELLE DETERMINE N. 1144 DEL 08/09/2022
CIG: BF37A66D0

Salerno, luglio 2023

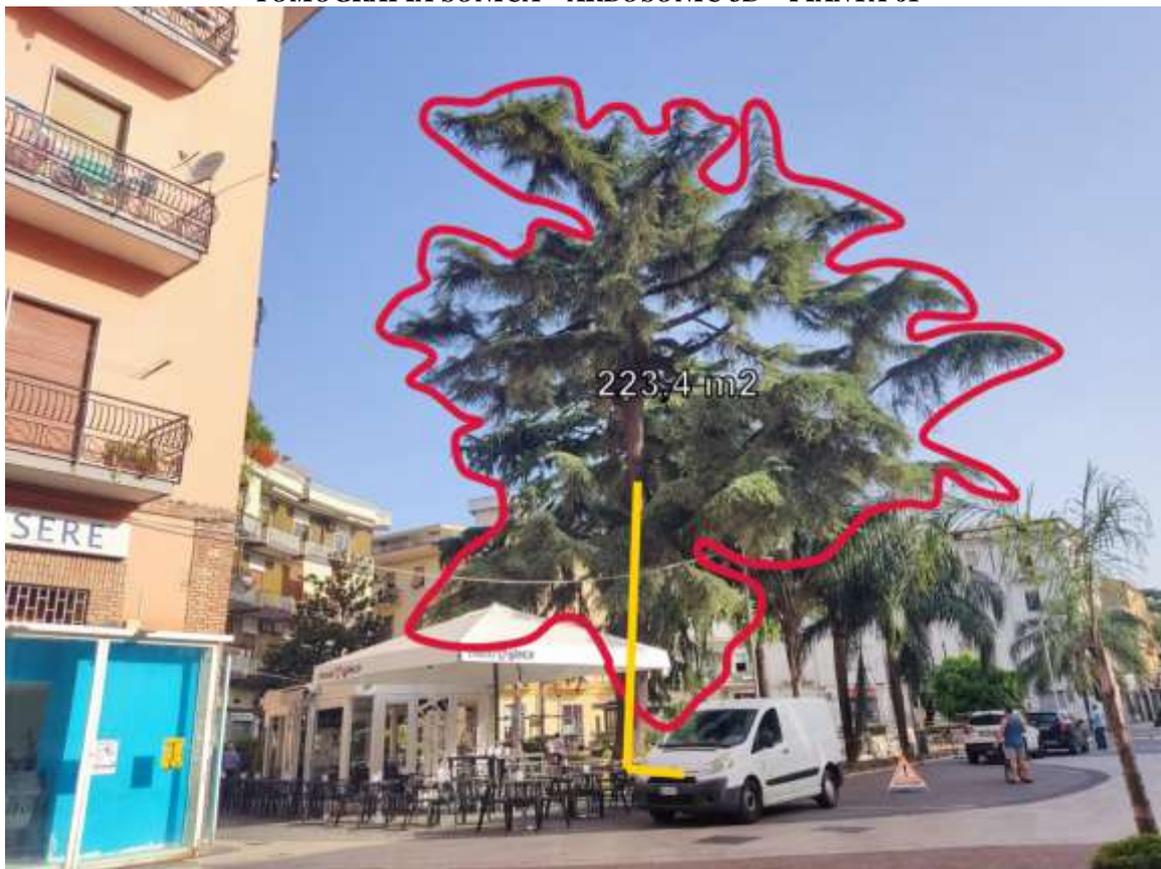
TOMOGRAFIA SONICA – ARBOSONIC 3D – PIANTA 61

Nome della sezione	Altezza	Zona deteriorata	Fattore di sicurezza	Valutazione del pericolo
Livello #4	175 cm	8 %	190 %	Pericolo basso
Livello #3	90 cm	0 %	240 %	Pericolo basso
Livello #2	40 cm	0 %	305 %	Pericolo basso
Livello #1	20 cm	36 %	577 %	Pericolo basso

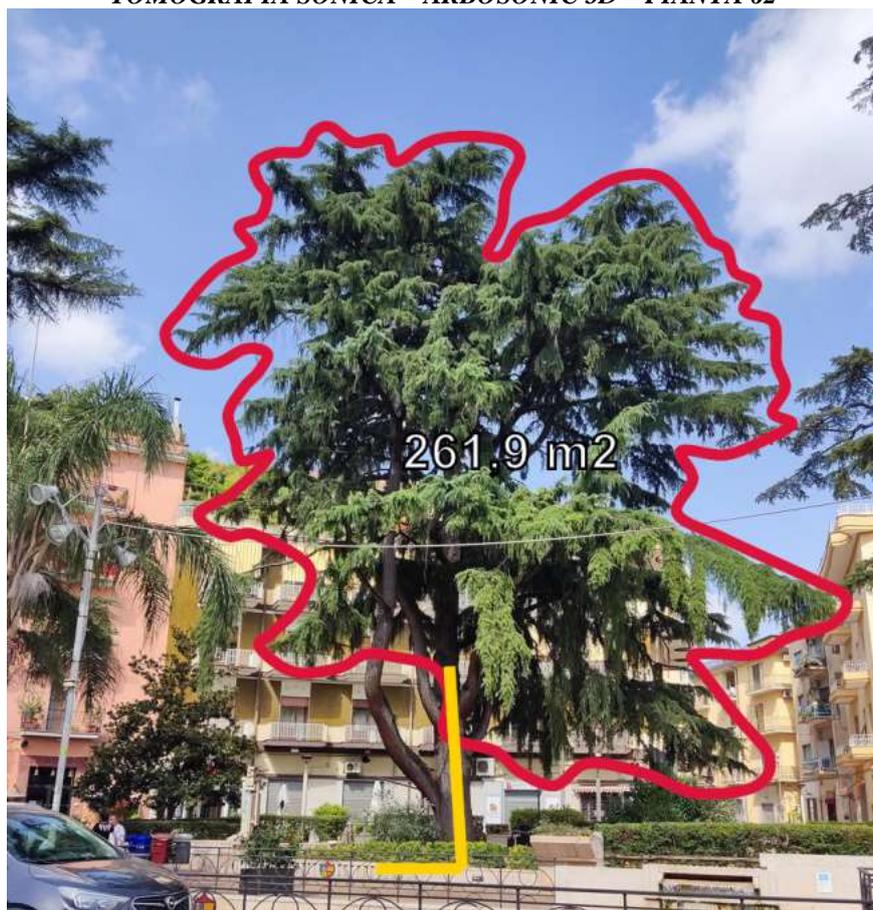
TOMOGRAFIA SONICA – ARBOSONIC 3D – PIANTA 62

Nome della sezione	Altezza	Zona deteriorata	Fattore di sicurezza	Valutazione del pericolo
Livello #3	135 cm	3 %	341 %	Pericolo basso
Livello #2	75 cm	15 %	332 %	Pericolo basso
Livello #1	25 cm	41 %	454 %	Pericolo basso

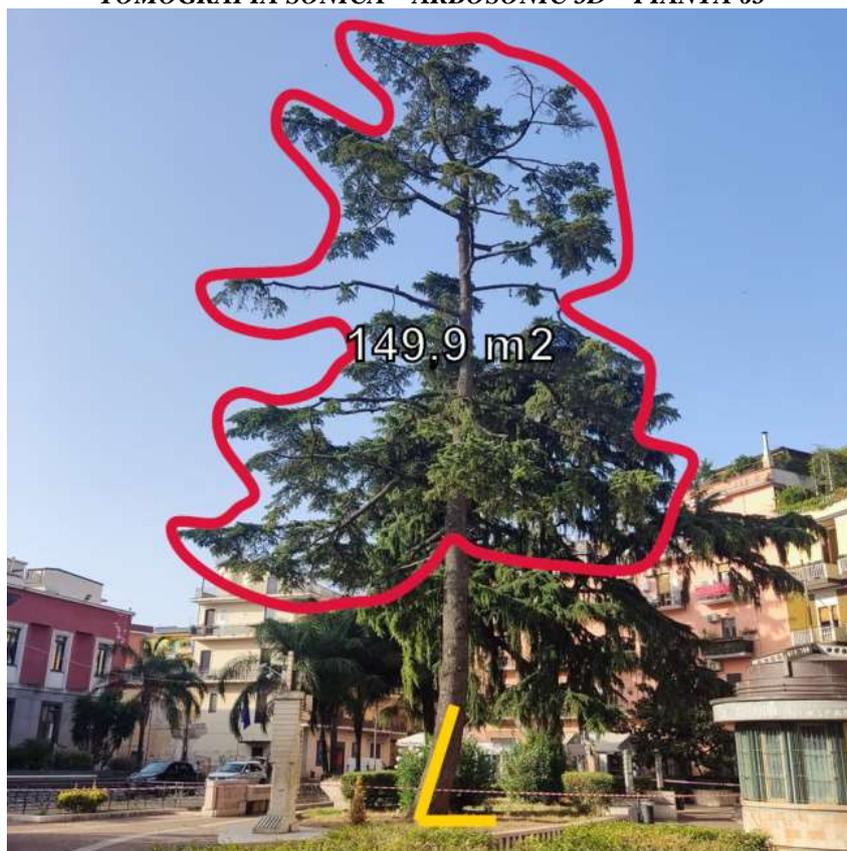
TOMOGRAFIA SONICA – ARBOSONIC 3D – PIANTA 63

Nome della sezione	Altezza	Zona deteriorata	Fattore di sicurezza	Valutazione del pericolo
Livello #4	140 cm	0 %	178 %	Pericolo basso
Livello #3	80 cm	17 %	159 %	Pericolo basso
Livello #2	45 cm	29 %	184 %	Pericolo basso
Livello #1	5 cm	44 %	203 %	Pericolo basso

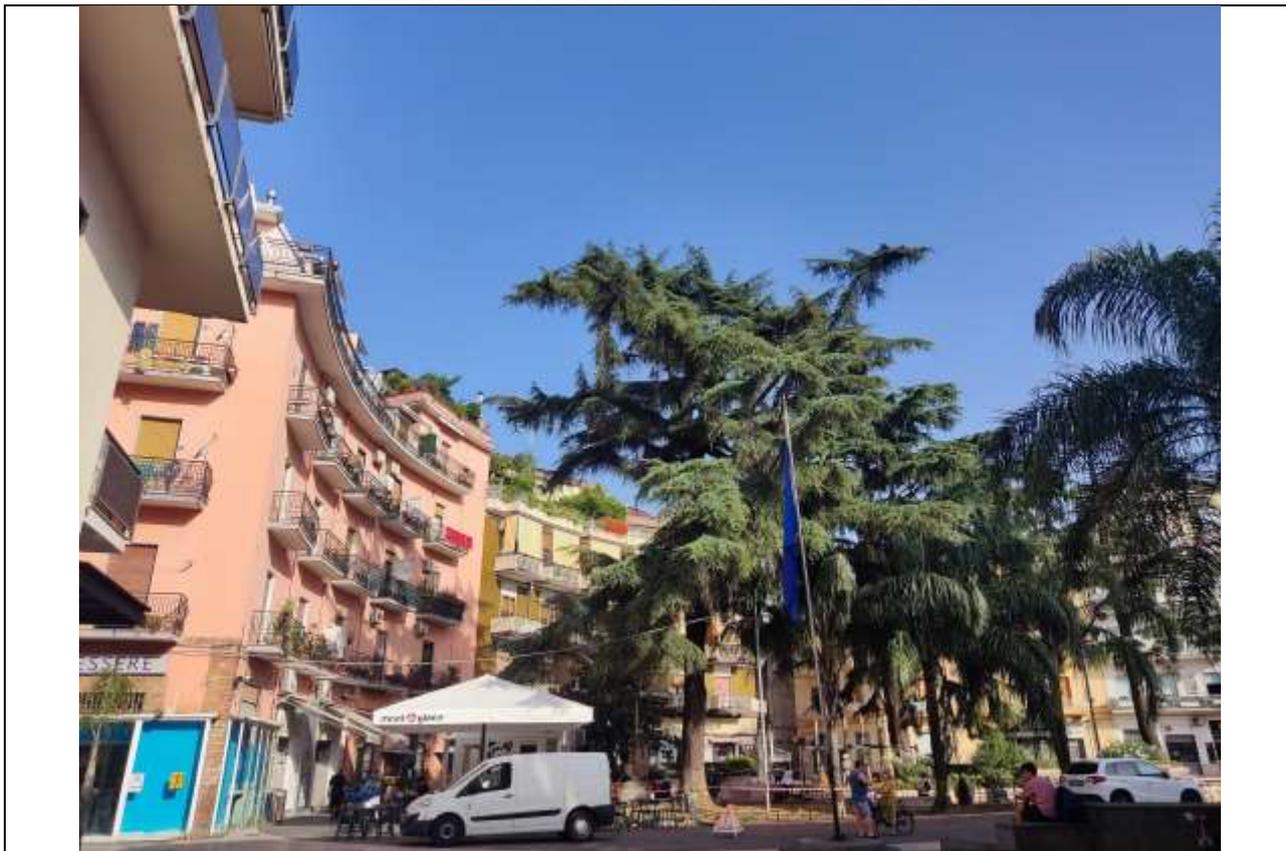
FIG. 61-1: Il reperto ritrae l'elemento arboreo, ben visibile una struttura della chioma anomala dovuta alla perdita di dominanza apicale.

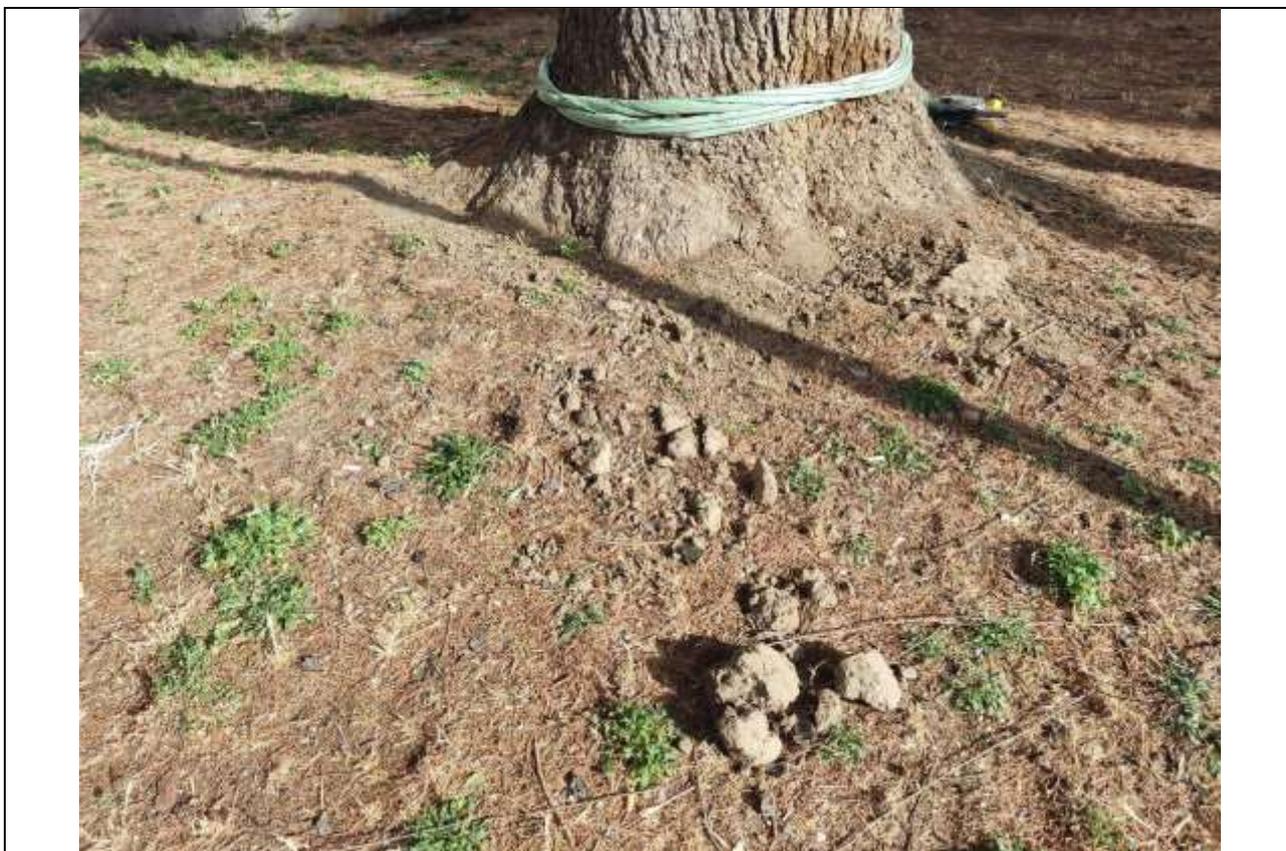
FIG. 61-2: Particolare del colletto, visibile l'elevato grado di compattazione del suolo. Danni alle radici superficiali/esposte

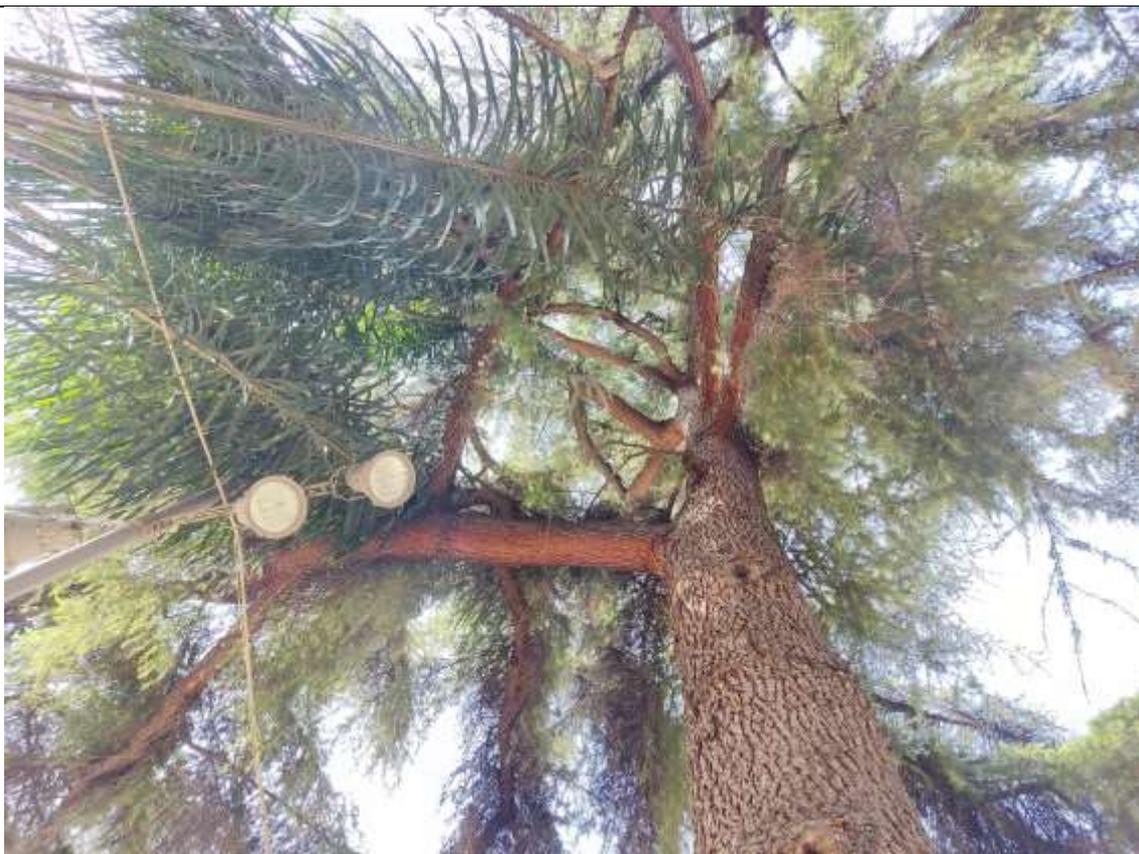
FIG. 61-3: Particolare della chioma, la perdita della dominanza apicale ha determinato uno scompensamento ormonale ed energetico che ha favorito uno sviluppo di più sostituti con andamento anomalo.

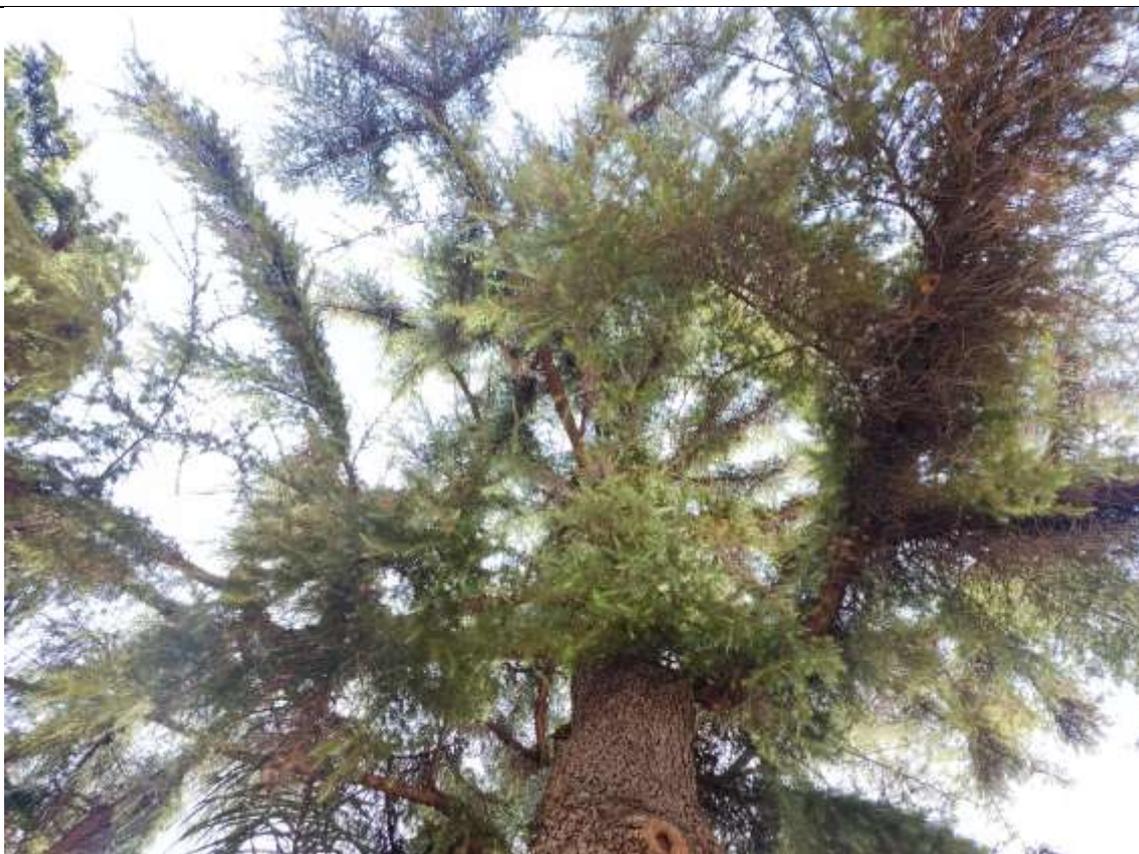
FIG. 61-4: Altro particolare della chioma, visibile la presenza di secco da rimuovere e la necessità di intervenire sulle lunghe leve delle ramificazioni.

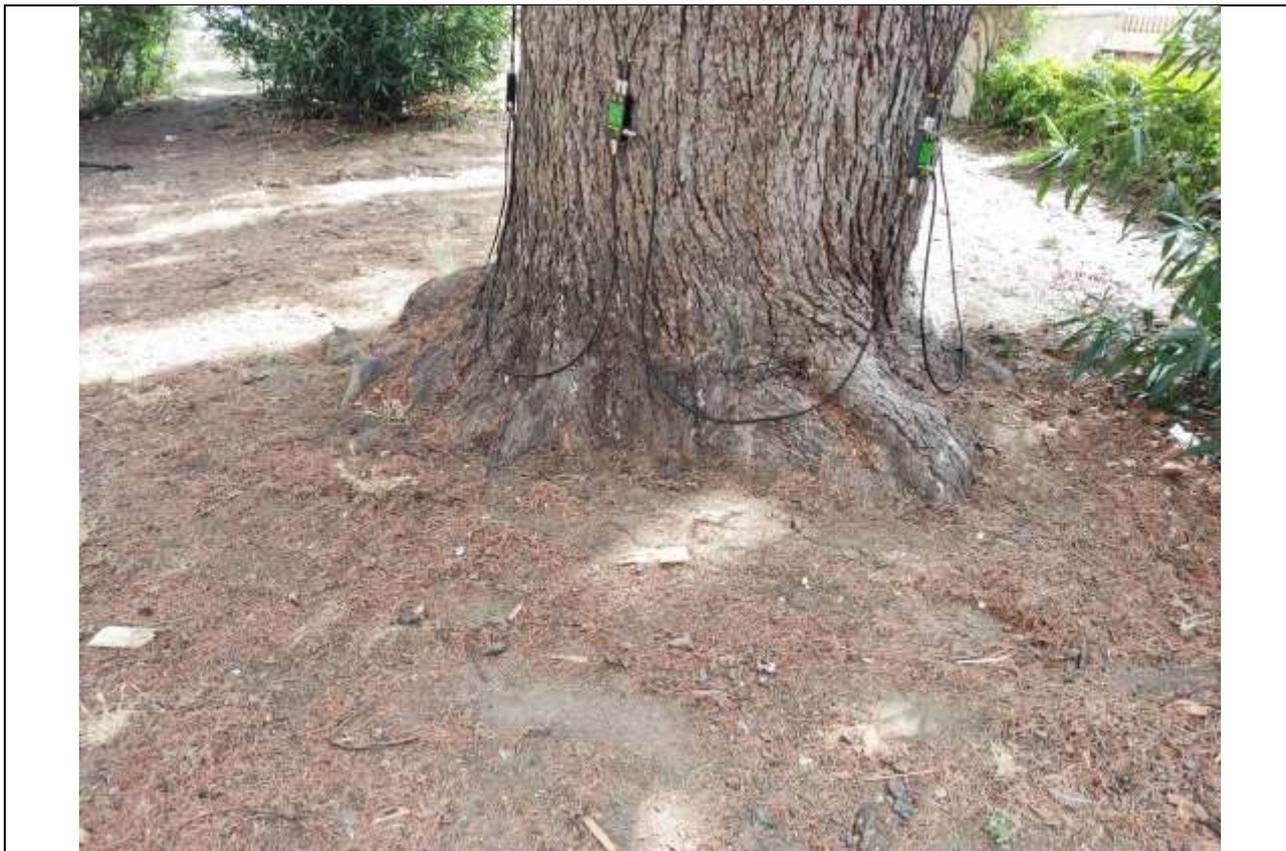
FIG. 62-1: Particolare del colletto, visibile l'elevato grado di compattazione del suolo. Presenti possenti contrafforti. Danni alle radici superficiali/esposte

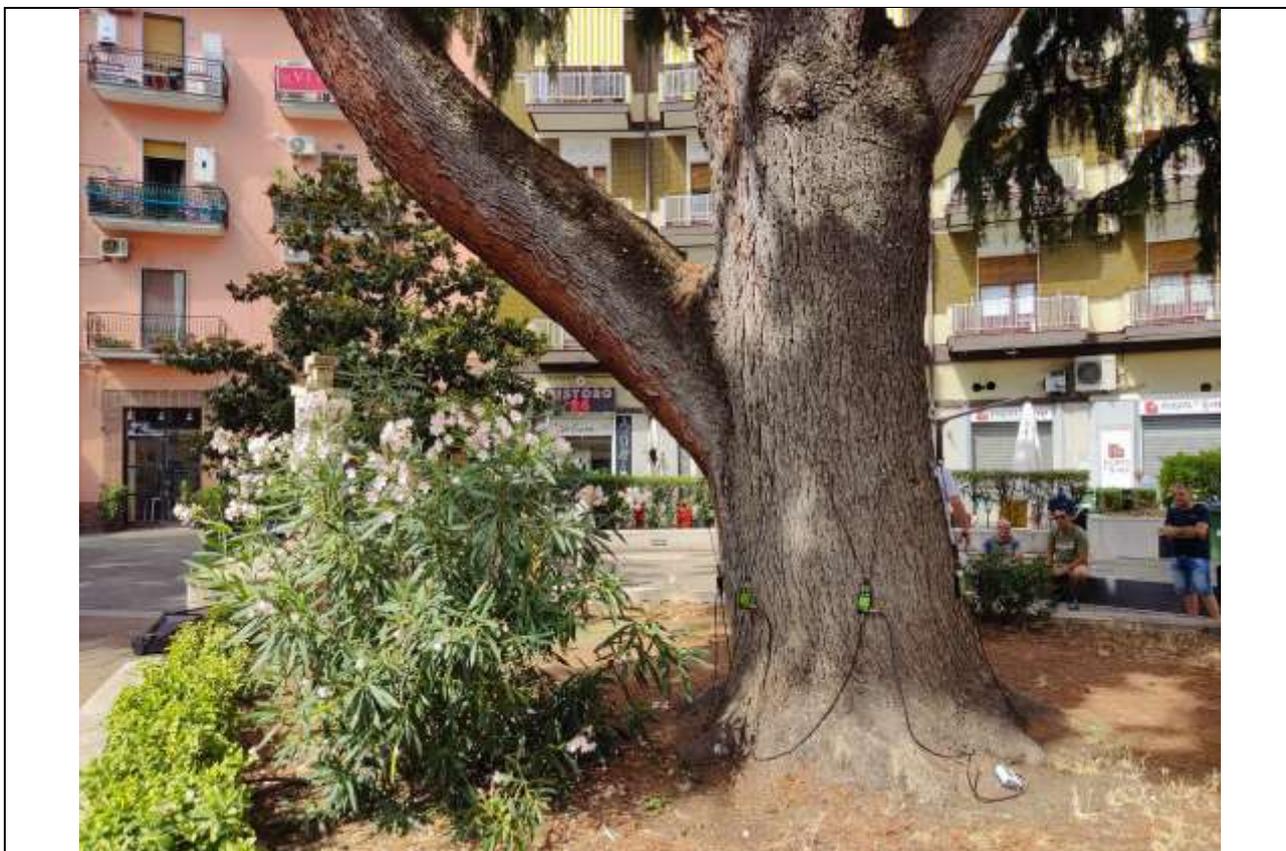
FIG. 62-2: Il reperto, scattato durante le prove tomografiche pone in risalto la presenza della possente ramificazione che caratterizza l'elemento arboreo e ne determina anche la complessità gestionale.

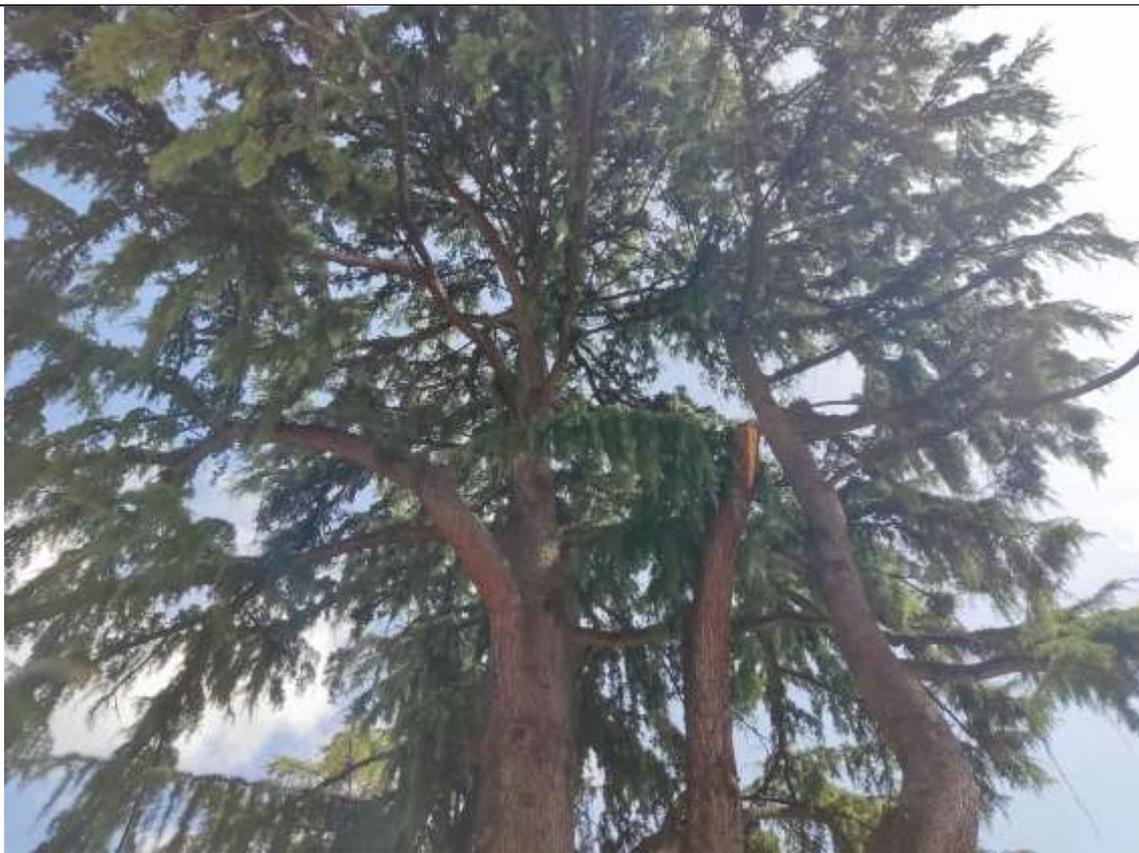
FIG. 62-3: Particolare della chioma, visibile la branca soppressa a seguito dello schianto, l'intervento è stato eseguito in modo errato avendo determinato lo scortecciamento della ramificazione per circa 1 metro.

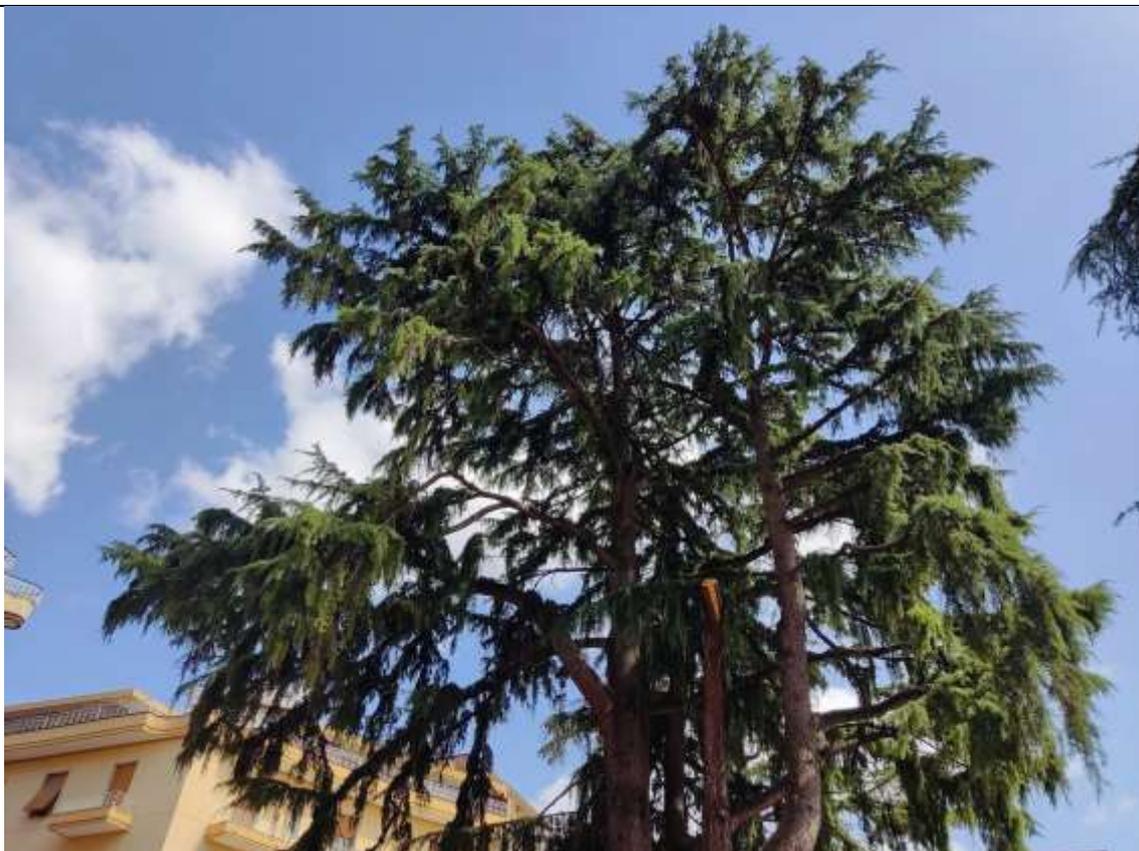
FIG. 62-4: Panoramica della chioma che permane maestosa nonostante lo sbrancamento avvenuto. E' necessario procedere con interventi di gestione dell'importante superficie fogliare.

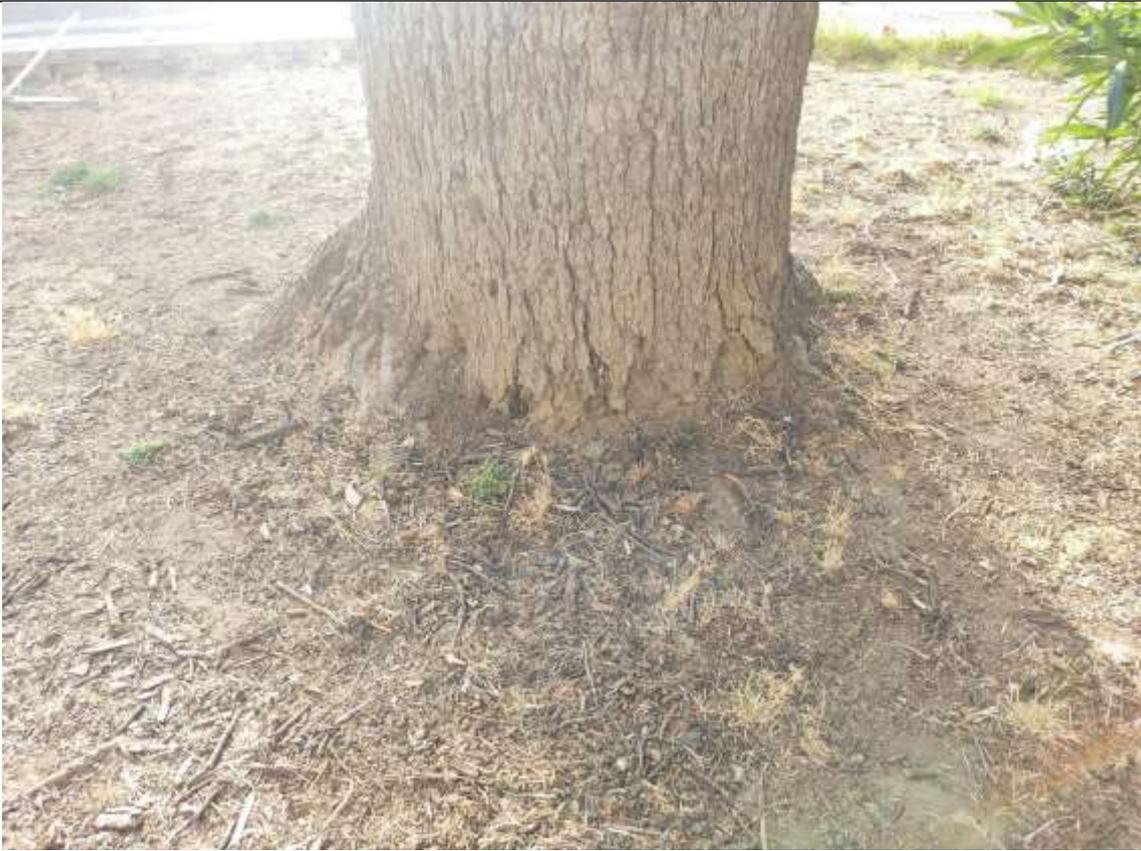
FIG. 63-1: Particolare del colletto lato compressione, visibile grave screpolatura corticale e contrafforti danneggiati.

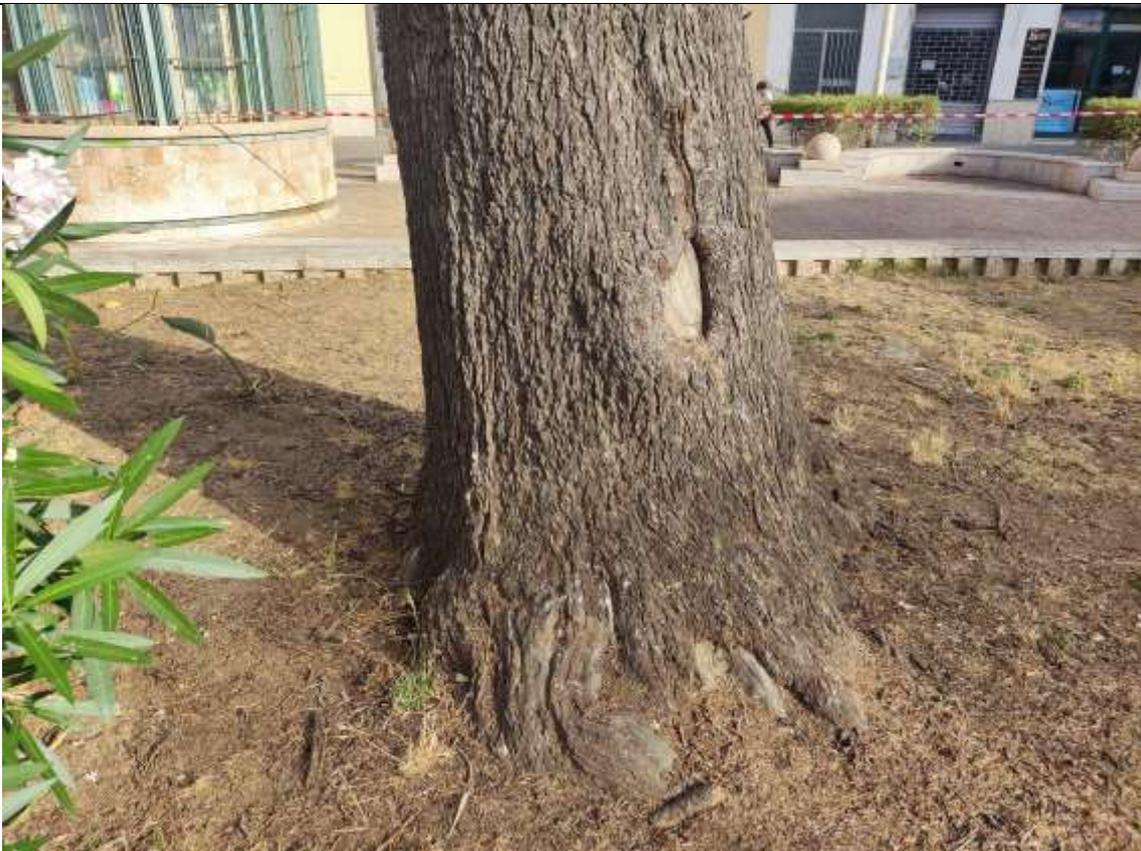
FIG. 63-2: Altro particolare del colletto e della zona bassa del fusto, gravi ed irreversibili danni inferti ai contrafforti di trazione. Il danno al fusto è stato probabilmente inferto durante i lavori di rifacimento della piazza.

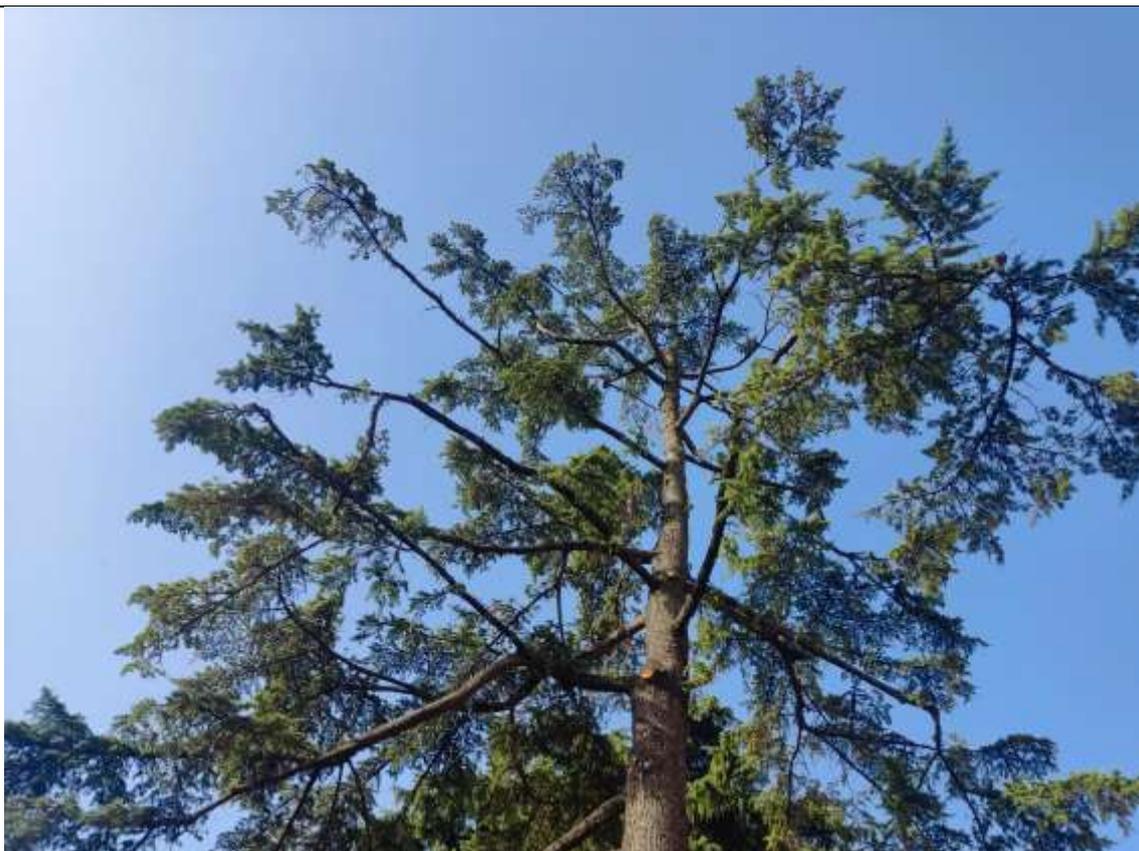
FIG. 63-3: Panoramica della chioma che recentemente è stata interessata da interventi di riduzione. La pianta sembra non aver reagito all'intervento e gli accrescimenti dell'anno sono molto ridotti.

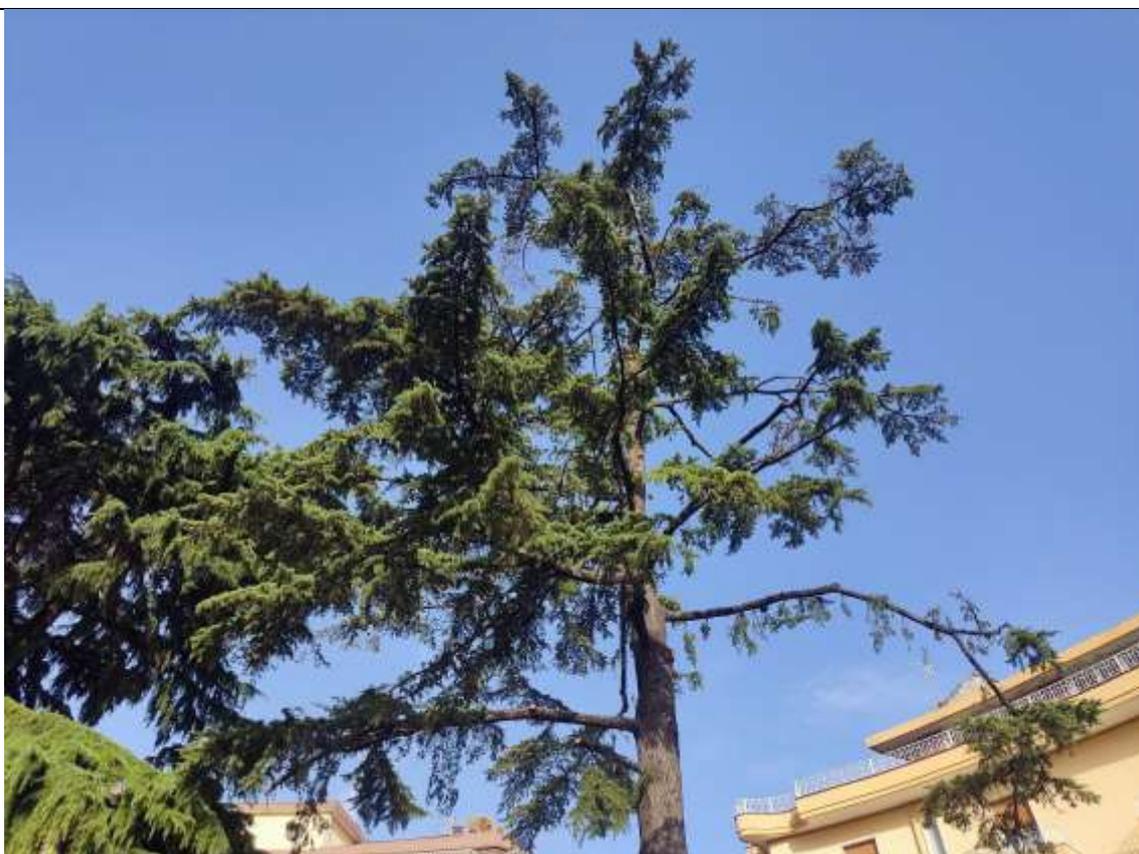
FIG. 63-4: Altra panoramica della chioma che conferma il grado di deperimento vegetativo in cui versa l'elemento arboreo.
