PERIZIA TECNICO ARBORICOLTURALE

ANALISI MORFOSTRUTTURALI, VISIVE E STRUMENTALI, PER LA DETERMINAZIONE DELLE CONDIZIONI DI RISCHIO ARBOREO DI QUATTRO CEDRUS DEODARA, VEGETANTI IN PIAZZA DELLA REPUBBLICA – BATTIPAGLIA (SA) –

COMUNE DI BATTIPAGLIA
PROVINCIA DI SALERNO
SETTORE GOVERNO DEL TERRITORIO
REGISTRO GENERALE DELLE DETERMINE N. 1275 DEL 26/09/2023
CIG: ZD63C8CD53

Salerno, dicembre 2023

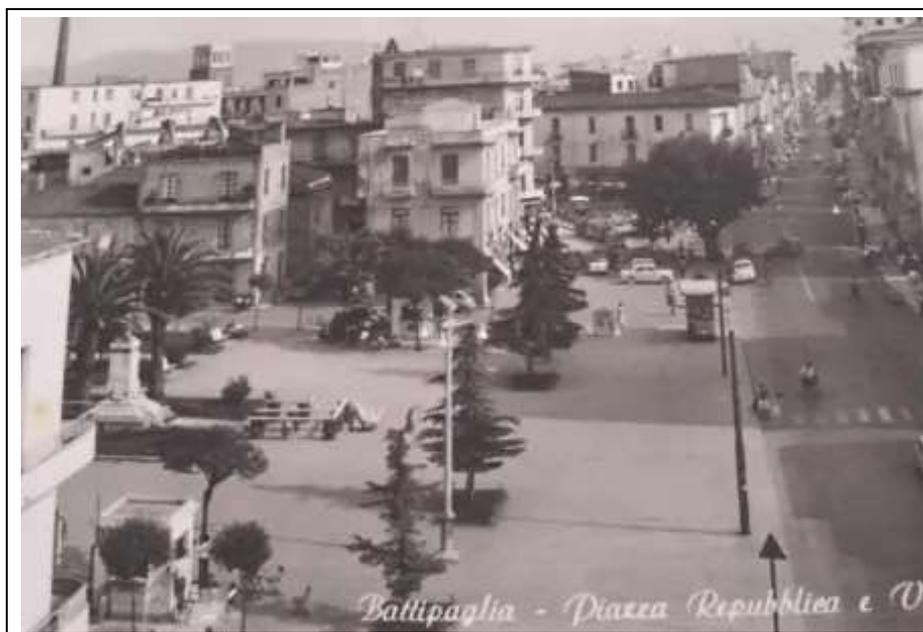
Fig. 2: Cartolina del 1955, si vede la piazza di recente realizzazione. I cedri, ben visibili, sono giovani piante pronto effetto. Fatta eccezione per la pianta individuata con il numero 91, tutte le altre possono essere classificate, da un punto di vista morfostrutturale, materiale vivaistico di prima scelta. Dalla cartolina è evidente come la piazza abbia subito delle modifiche nel tempo.

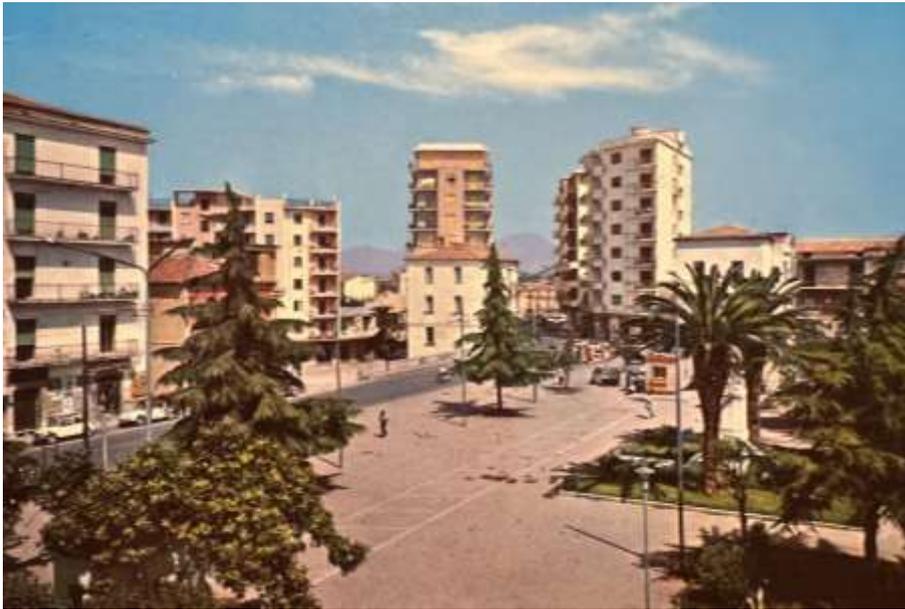
Fig. 3: Cartolina risalente alla seconda metà degli anni sessanta. Sono trascorsi circa 10 anni dalla precedente e si nota l'affermarsi dei cedri della piazza. In realtà dall'attenta osservazione della foto si evince come la pianta 91, che nella figura precedente era stata individuata come la peggiore da un punto di vista morfostrutturale, sia stata sostituita e questo spiega anche le differenti dimensioni dendrometriche attuali.

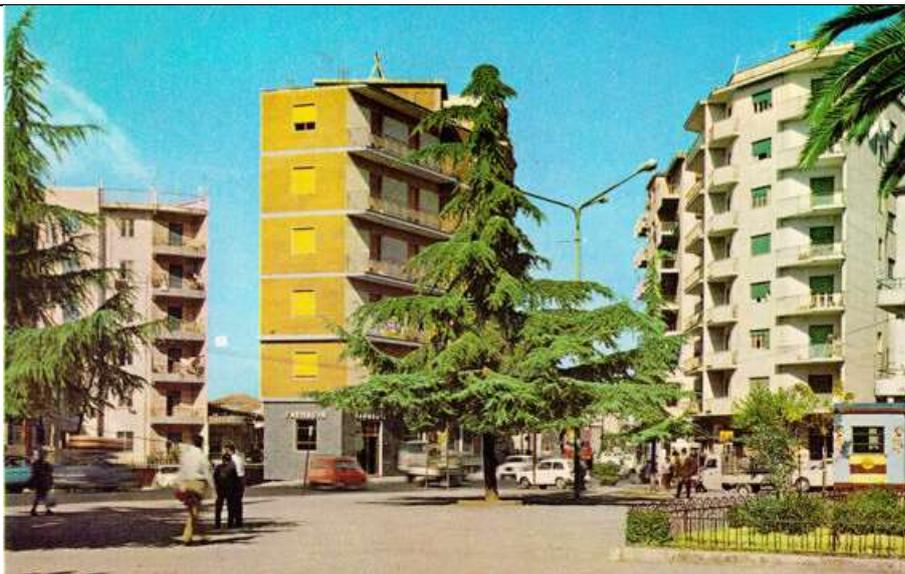
Fig. 4: Cartolina del 1975, nel reperto sono ritratti i cedri 91 e 92, il secondo ha ormai assunto parametri dendroauxometrici importanti, la 91 per la sostituzione avvenuta negli anni '60 risulta ancora in una fase ontogenetica ascrivibile alla 1 stadio 2.

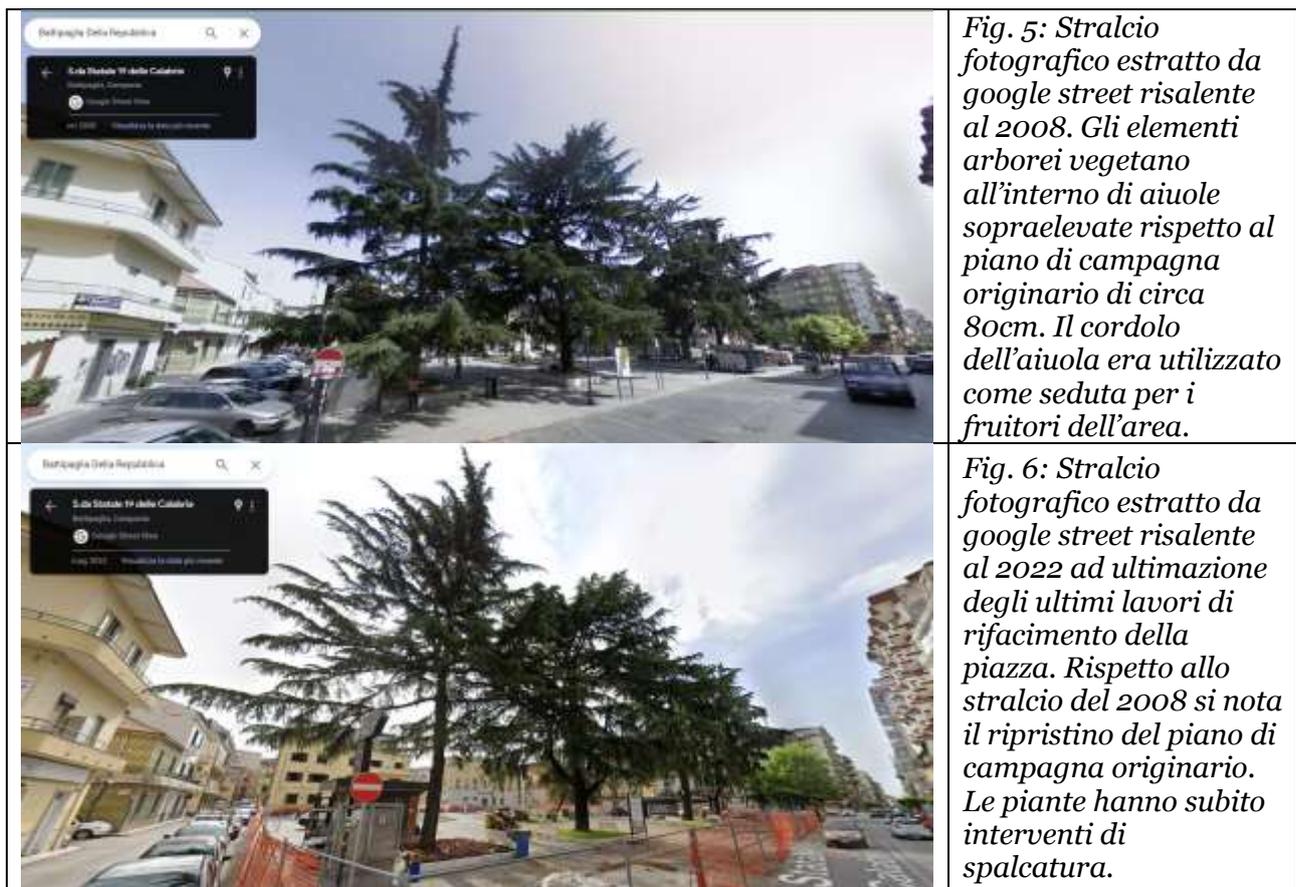
del piano di campagna originario, infatti le aiuole erano state rialzate di circa 80 cm per realizzare delle panchine. Tale sistemazione, rilevabile dallo stralcio fotografico estratto da google street del 2008 – fig. 5, ha rappresentato certamente una condizione di stress per l'apparato radicale a causa di asfissia. La soluzione adottata con i recenti lavori di ripristinare il preesistente piano di campagna è certamente condivisibile e tecnicamente corretta. Quanto descritto e rilevabile dal confronto fotografico proposto:

Dalla ricostruzione delle principali vicende storiche che hanno interessato la piazza, l'aspetto macroscopico che maggiormente risalta da un punto di vista architettonico è certamente la molteplicità di interventi di recupero dell'area che si sono seguiti negli ultimi 70 anni , ciò ha evidentemente comportato delle modifiche dell'originario piano di campagna ma anche attività di cantiere che nel tempo si sono susseguite ed hanno operato in assenza di prescrizione a tutela degli elementi arborei. Ciò è facilmente riscontrabile osservando le condizioni delle radici affioranti, del colletto e relativi contrafforti ed i fusti

dei quattro elementi arborei oggetto della presente valutazione, dove si rilevano i macroscopici segni di danni da attività antropica.

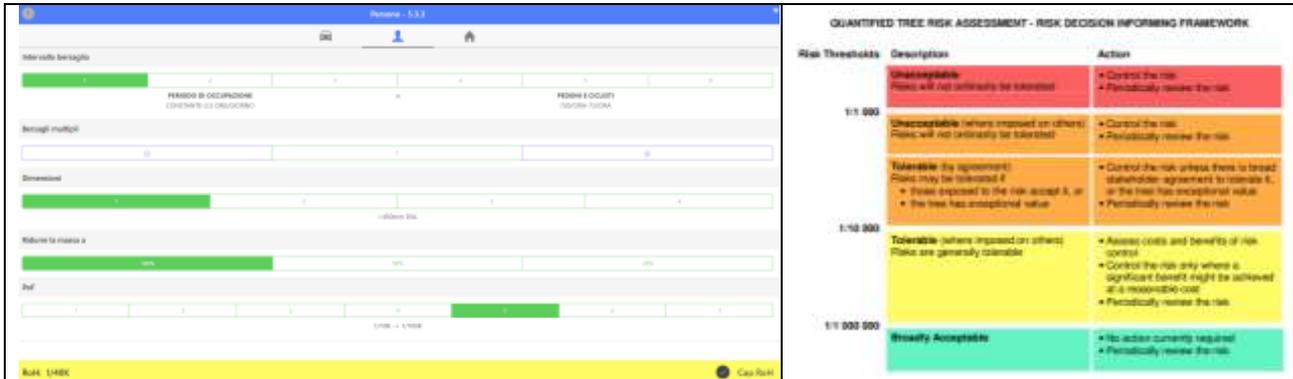
- *Propensione alla rottura del fusto: fattore di sicurezza 182% superiore al 150% ritenuto come valore base minimo. La prova tomografica ha rilevato una degradazione del 8% della sezione. Tali parametri sono stati confermati anche dalle prove condotte mediante dendrodensimetro al colletto;*

- *Propensione allo schianto per ribaltamento della zolla radicale: fattore di sicurezza 1,33 rispetto al 1,0 che viene considerato come condizione di pericolo estremo. Il pulling test ha rilevato una degradazione della tenuta radicale del 21,76%. Il valore ottenuto non è pienamente soddisfacente in termini assoluti, mentre quello relativo alla degradazione può considerarsi ancora all'interno di un range accettabile.*

- *Determinazione del pericolo arboreo attraverso il metodo V.T.A: la pianta viene classificata nella Classe di Propensione al Cedimento **C/D**. Tale scelta è motivata da un lato alle condizioni della chioma, la perdita della dominanza apicale ha innescato uno squilibrio ormonale ed energetico per cui la pianta ha sviluppato sostituti con accrescimenti anomali ed in alcuni casi caratterizzati da inserzioni strette, dall'altro al processo di degradazione rilevato a livello ipogeo che nel tempo va monitorato attentamente. **Ciò evidentemente comporta la necessità di programmare degli interventi arboricolturali straordinari.***

- *Determinazione del rischio arboreo attraverso il metodo Q.T.R.A.: l'elemento arboreo viene classificato nella classe di **rischio ancora tollerabile**. Anche in questo caso il mantenimento dell'esemplare*

arboreo è subordinato all'esecuzione di interventi arboricolturali straordinari

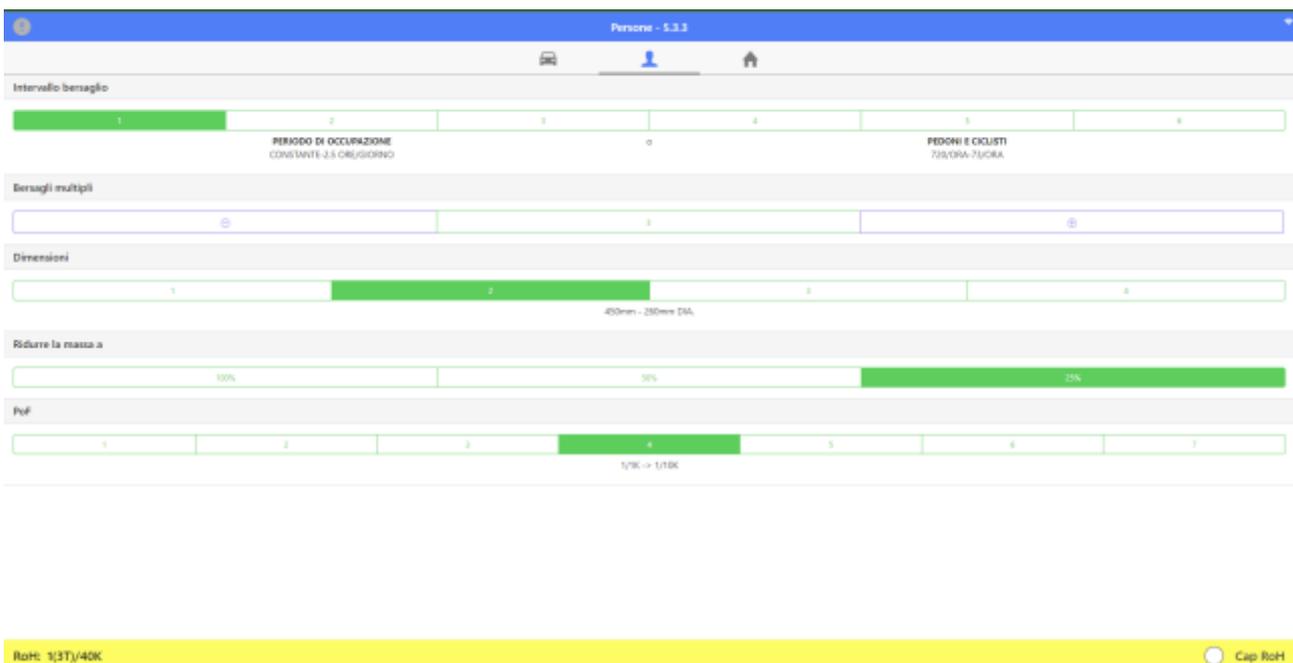
Gli esiti delle verifiche condotte hanno evidenziato una condizione sia di pericolo che di rischio arboreo ancora tollerabile. Come anticipato il mantenimento dell'elemento arboreo è subordinato all'esecuzione di un attento piano di interventi arboricolturali straordinari volto alla riduzione della propensione al cedimento della pianta che si riverbera in una condizione di rischio molto più accettabile. L'esecuzione degli interventi arboricolturali, dettagliatamente descritti nel seguente paragrafo, consentirà, infatti, di ottenere la seguente condizione di rischio arboreo:

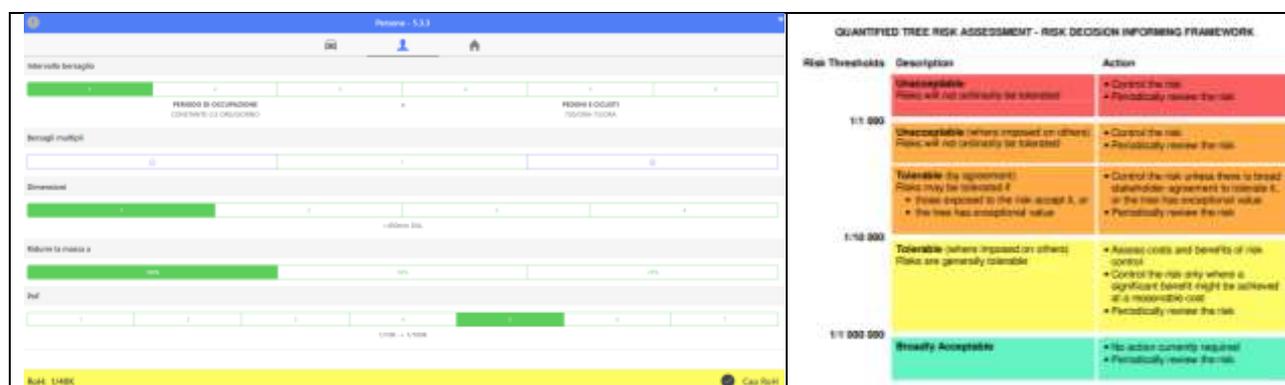
Cedrus deodara n. 92:

- *Propensione alla rottura del fusto: fattore di sicurezza 372% superiore al 150% ritenuto come valore base minimo. La prova tomografica ha rilevato una degradazione del 16 % della sezione. Tali parametri sono stati confermati anche dalle prove condotte mediante dendrodensimetro al colletto;*
- *Propensione allo schianto per ribaltamento della zolla radicale: fattore di sicurezza 1,45 rispetto al 1,0 che viene considerato come condizione di pericolo estremo. Il pulling test ha rilevato una degradazione della tenuta radicale del 48,21%. Il valore ottenuto è accettabile in termini assoluti, mentre quello relativo alla degradazione rientra in un range che impone un costante monitoraggio.*

- *Determinazione del pericolo arboreo attraverso il metodo V.T.A: la pianta viene classificata nella Classe di Propensione al Cedimento **C**. Tale scelta è motivata dai fattori di sicurezza ottenuti dalle prove strumentali e dal vigore vegetativo rilevato. **Nonostante parametri di sicurezza ancora accettabili, vista la degradazione stimata a livello radicale è comunque necessario programmare degli interventi arboricolturali straordinari.***

- Determinazione del rischio arboreo attraverso il metodo Q.T.R.A.:
l'elemento arboreo viene classificato nella classe di **rischio ancora tollerabile**. Anche in questo caso il mantenimento dell'esemplare arboreo è subordinato all'esecuzione di interventi arboricolturali straordinari

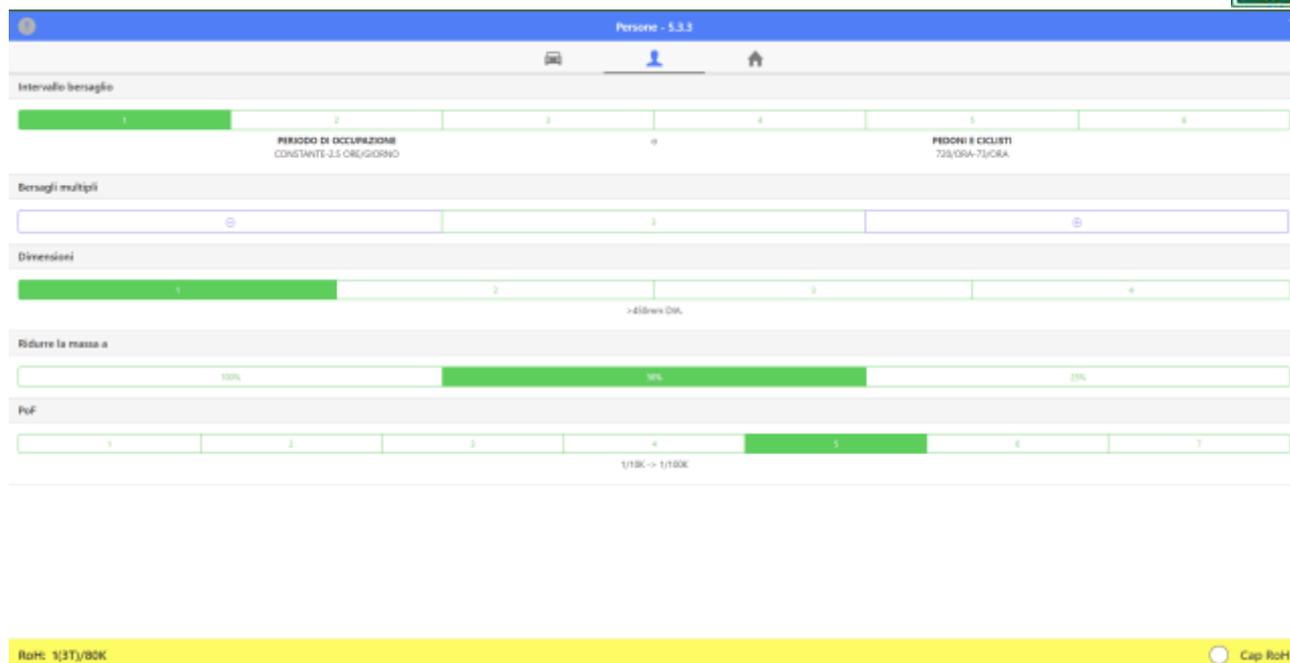
Gli esiti delle verifiche condotte hanno evidenziato una condizione sia di pericolo che di rischio arboreo ancora tollerabile. Come anticipato il mantenimento dell'elemento arboreo è subordinato all'esecuzione di un attento piano di interventi arboricolturali straordinari volto alla riduzione della propensione al cedimento della pianta che si riverbera in una condizione di rischio molto più accettabile. L'esecuzione degli interventi arboricolturali, dettagliatamente descritti nel seguente paragrafo, consentirà, infatti, di ottenere la seguente condizione di rischio arboreo:

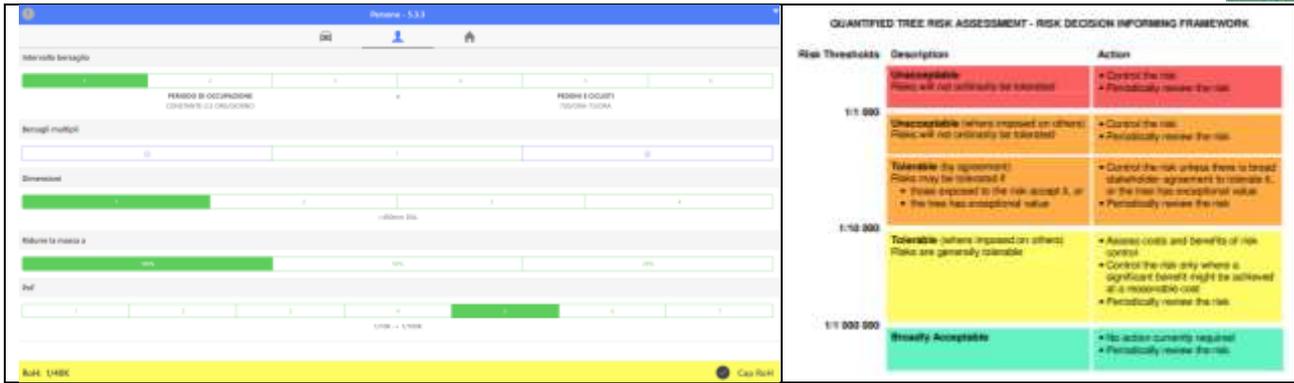
Cedrus deodara n. 94:

- *Propensione alla rottura del fusto: fattore di sicurezza 445% superiore al 150% ritenuto come valore base minimo. La prova tomografica ha rilevato una degradazione del 2 % della sezione. Tali parametri sono stati confermati anche dalle prove condotte mediante dendrodensimetro al colletto. Inoltre, sono state eseguite delle verifiche anche sulle branche principali, sempre attraverso l'utilizzo del resistografo, anche in questo caso gli esiti rientrano in una condizione accettabile;*

- *Propensione allo schianto per ribaltamento della zolla radicale: fattore di sicurezza 1,39 rispetto al 1,0 che viene considerato come condizione di pericolo estremo. Il pulling test ha rilevato una degradazione della tenuta radicale del 42,08%. Il valore ottenuto è accettabile in termini assoluti, mentre quello relativo alla degradazione rientra in un range che impone un costante monitoraggio.*

- *Determinazione del pericolo arboreo attraverso il metodo V.T.A.: la pianta viene classificata nella Classe di Propensione al Cedimento **C**. Tale scelta è motivata dai fattori di sicurezza ottenuti dalle prove strumentali e dal vigore vegetativo rilevato. **Nonostante parametri di sicurezza ancora accettabili, vista la degradazione stimata a livello radicale è comunque necessario programmare degli interventi arboricolturali straordinari.***

- *Determinazione del rischio arboreo attraverso il metodo Q.T.R.A.: l'elemento arboreo viene classificato nella classe di **rischio ancora tollerabile**. Anche in questo caso il mantenimento dell'esemplare arboreo è subordinato all'esecuzione di interventi arboricolturali straordinari*

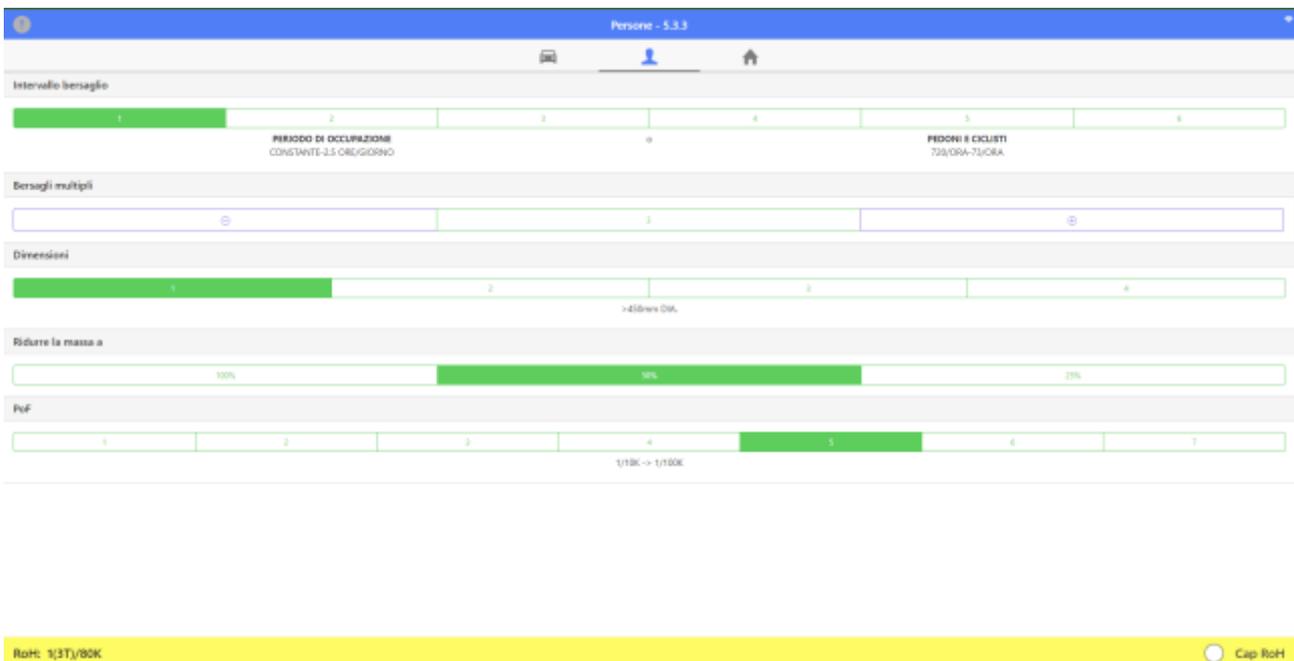
Gli esiti delle verifiche condotte hanno evidenziato una condizione sia di pericolo che di rischio arboreo ancora tollerabile. Come anticipato il mantenimento dell'elemento arboreo è subordinato all'esecuzione di un attento piano di interventi arboricolturali straordinari volto alla riduzione della propensione al cedimento della pianta che si riverbera in una condizione di rischio molto più accettabile. L'esecuzione degli interventi arboricolturali, dettagliatamente descritti nel seguente paragrafo, consentirà, infatti, di ottenere la seguente condizione di rischio arboreo:

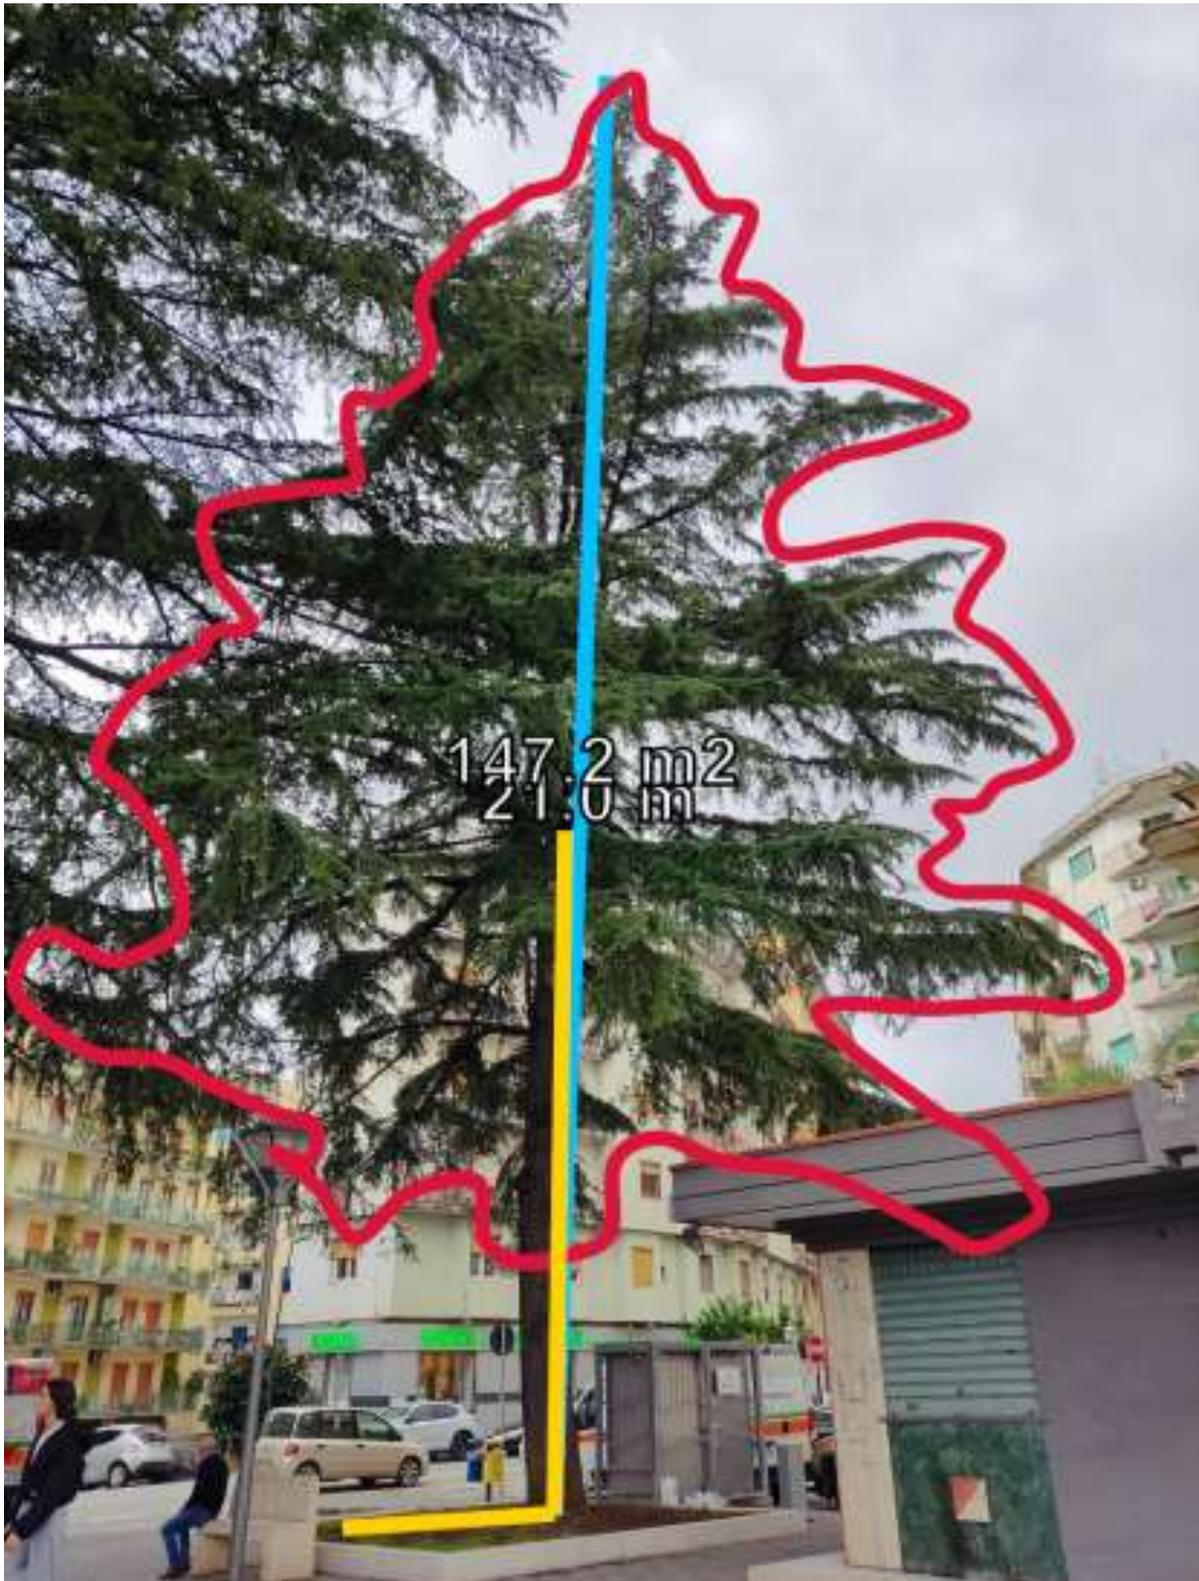
TOMOGRAFIA SONICA – ARBOSONIC 3D – PIANTA 91

Nome della sezione	Altezza	Zona deteriorata	Fattore di sicurezza	Valutazione del pericolo
Sezione #4	180 cm	0 %	182 %	Pericolo basso
Sezione #3	110 cm	8 %	217 %	Pericolo basso
Sezione #2	40 cm	0 %	229 %	Pericolo basso
Sezione #1	0 cm	0 %	269 %	Pericolo basso

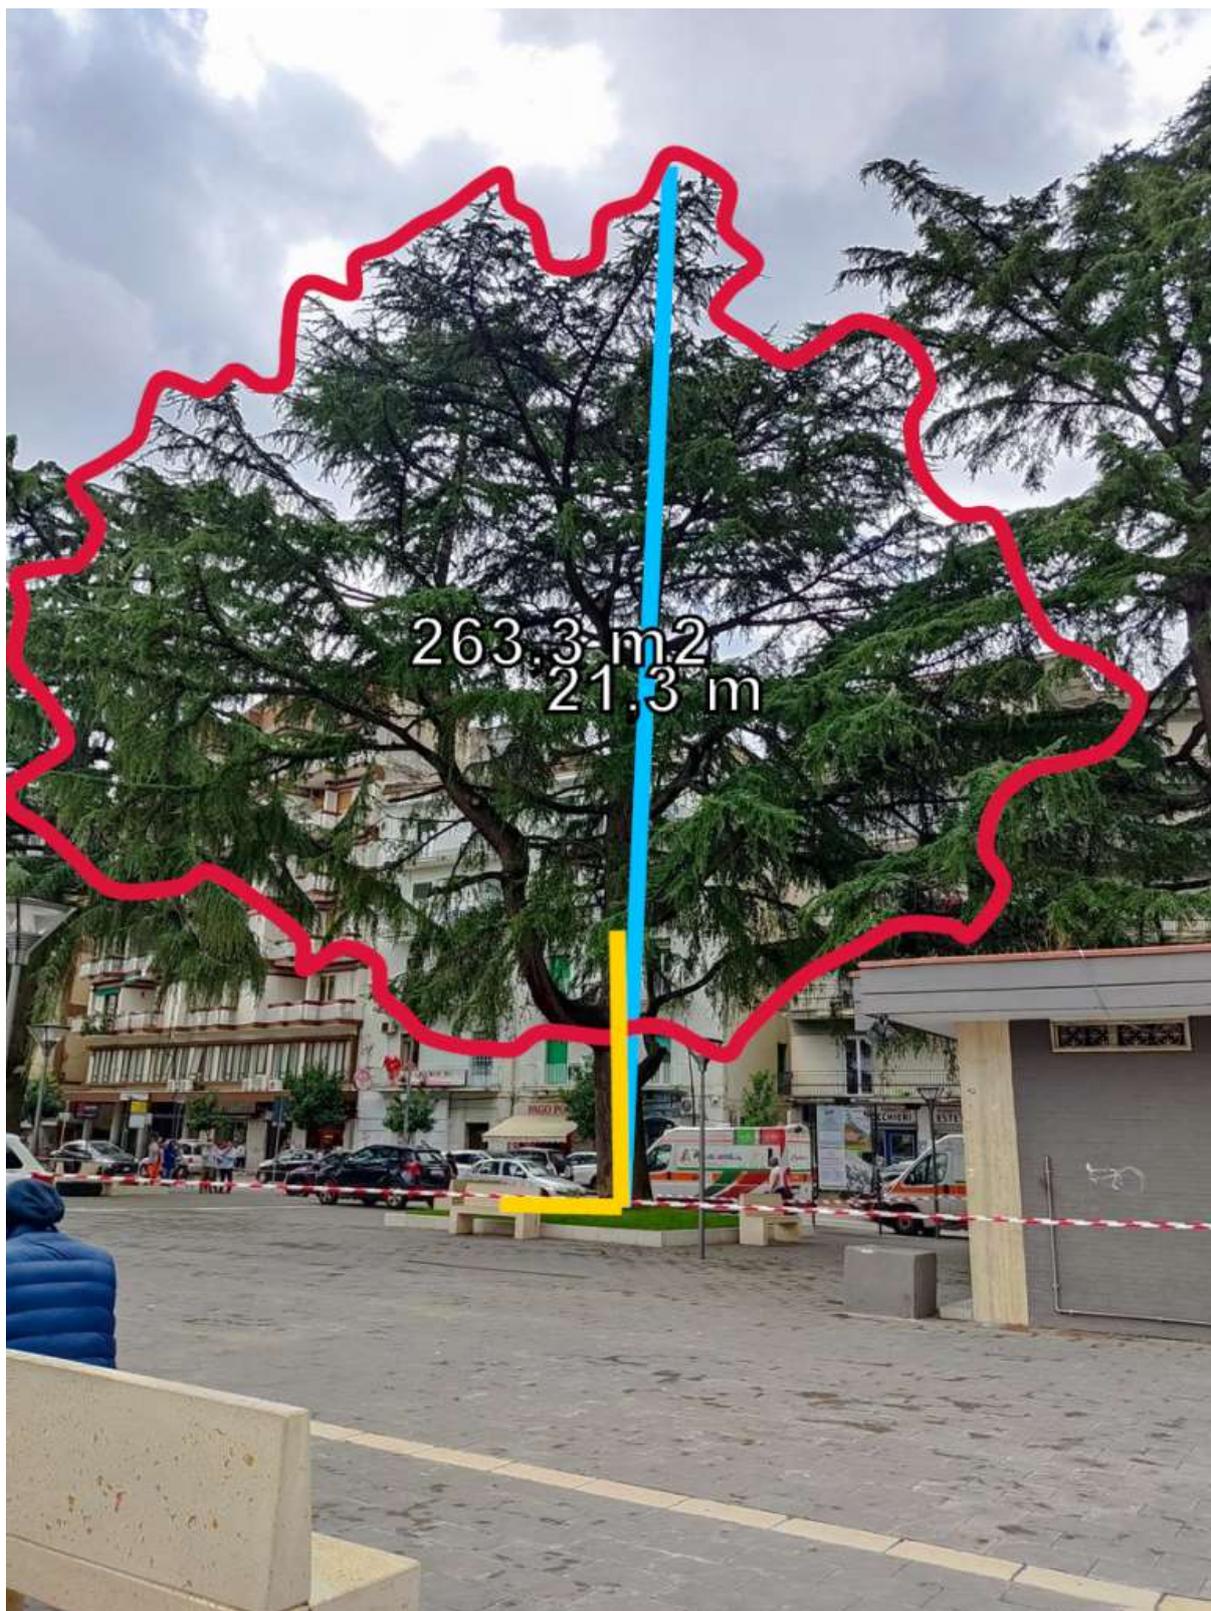
TOMOGRAFIA SONICA – ARBOSONIC 3D – PIANTA 92

Nome della sezione	Altezza	Zona deteriorata	Fattore di sicurezza	Valutazione del pericolo
Sezione #4	185 cm	16 %	372 %	Pericolo basso
Sezione #3	115 cm	8 %	391 %	Pericolo basso
Sezione #2	60 cm	3 %	421 %	Pericolo basso
Sezione #1	0 cm	3 %	556 %	Pericolo basso

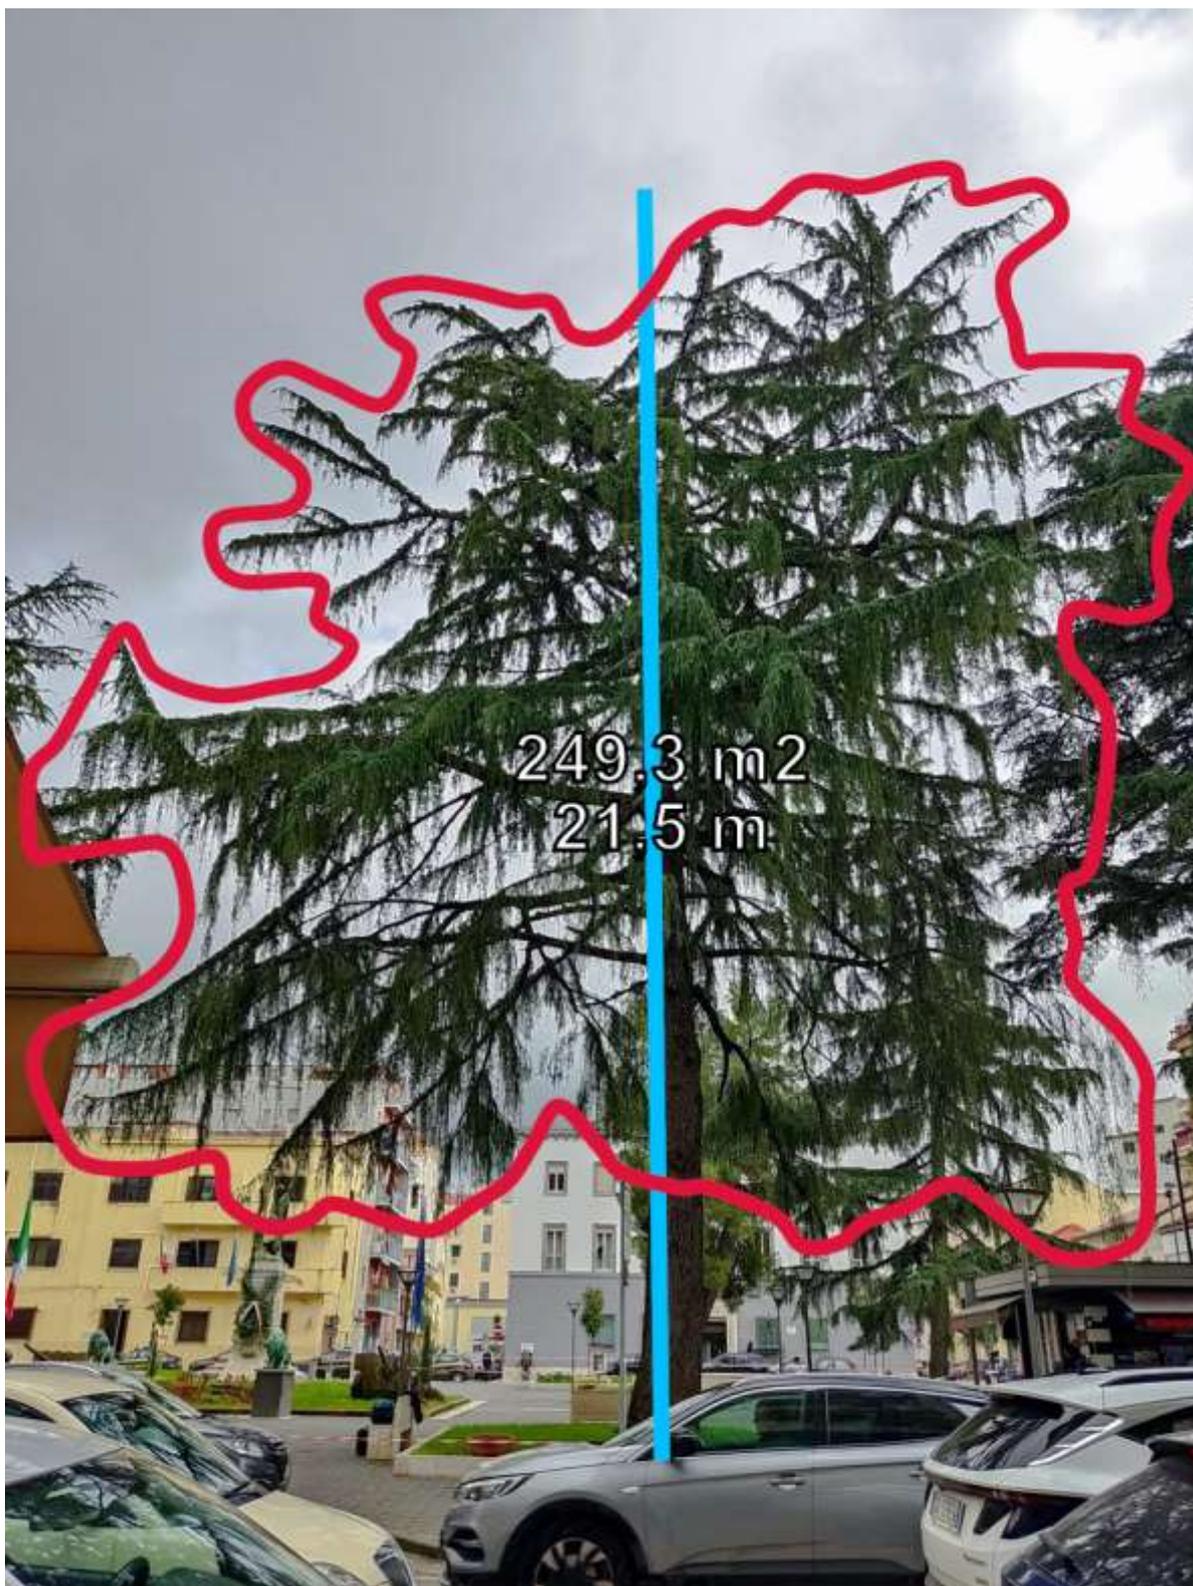
TOMOGRAFIA SONICA – ARBOSONIC 3D – PIANTA 93

- *Propensione alla rottura del fusto: fattore di sicurezza 461% superiore al 150% ritenuto come valore base minimo. La prova tomografica ha rilevato una degradazione del 6 % della sezione. Tali parametri sono stati confermati anche dalle prove condotte mediante dendrodensimetro al colletto;*
- *Propensione allo schianto per ribaltamento della zolla radicale: fattore di sicurezza 1,41 rispetto al 1,0 che viene considerato come condizione di pericolo estremo. Il pulling test ha rilevato una degradazione della tenuta radicale del 55,94%. Il valore ottenuto è accettabile in termini assoluti, mentre quello relativo alla degradazione rientra in un range che impone un costante monitoraggio.*

Nome della sezione	Altezza	Zona deteriorata	Fattore di sicurezza	Valutazione del pericolo
Sezione #4	190 cm	1 %	461 %	Pericolo basso
Sezione #3	100 cm	6 %	464 %	Pericolo basso
Sezione #2	45 cm	0 %	561 %	Pericolo basso
Sezione #1	0 cm	1 %	736 %	Pericolo basso

- Determinazione del pericolo arboreo attraverso il metodo V.T.A.: la pianta viene classificata nella Classe di Propensione al Cedimento **C**. Tale scelta è motivata dai fattori di sicurezza ottenuti dalle prove strumentali e dal vigore vegetativo rilevato. **Nonostante parametri di sicurezza ancora accettabili, vista la degradazione stimata a livello radicale è comunque necessario programmare degli interventi arboricolturali straordinari.**

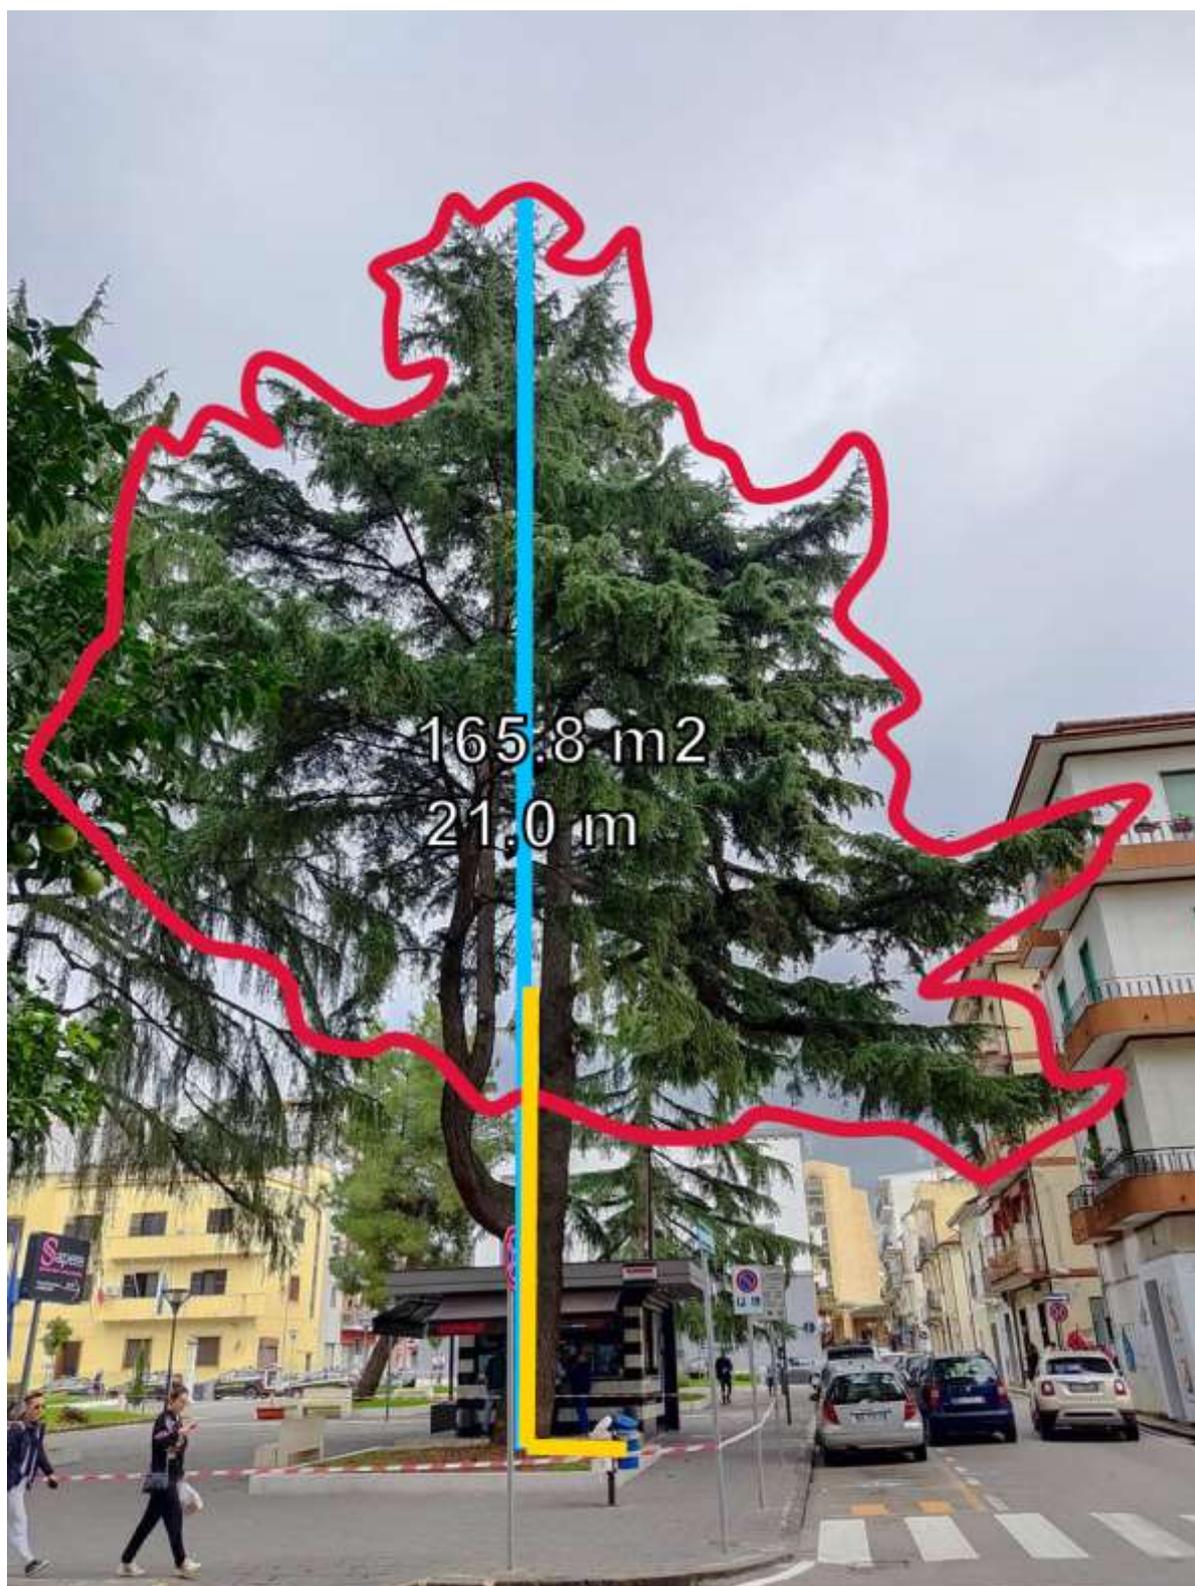
TOMOGRAFIA SONICA – ARBOSONIC 3D – PIANTA 94

Nome della sezione	Altezza	Zona deteriorata	Fattore di sicurezza	Valutazione del pericolo
Sezione #2	40 cm	2 %	445 %	Pericolo basso
Sezione #1	0 cm	0 %	453 %	Pericolo basso
