PERIZIA TECNICO ARBORICOLTURALE

ANALISI MORFOSTRUTTURALI, VISIVE E STRUMENTALI, PER LA DETERMINAZIONE DELLE CONDIZIONI DI RISCHIO ARBOREO DI TRE CEDRUS DEODARA, VEGETANTI IN PIAZZA ALDO MORO – BATTIPAGLIA (SA) –

COMUNE DI BATTIPAGLIA
PROVINCIA DI SALERNO
SETTORE GOVERNO DEL TERRITORIO
REGISTRO GENERALE DELLE DETERMINE N. 1144 DEL 08/09/2022
CIG: BF37A66D0

Salerno, luglio 2023

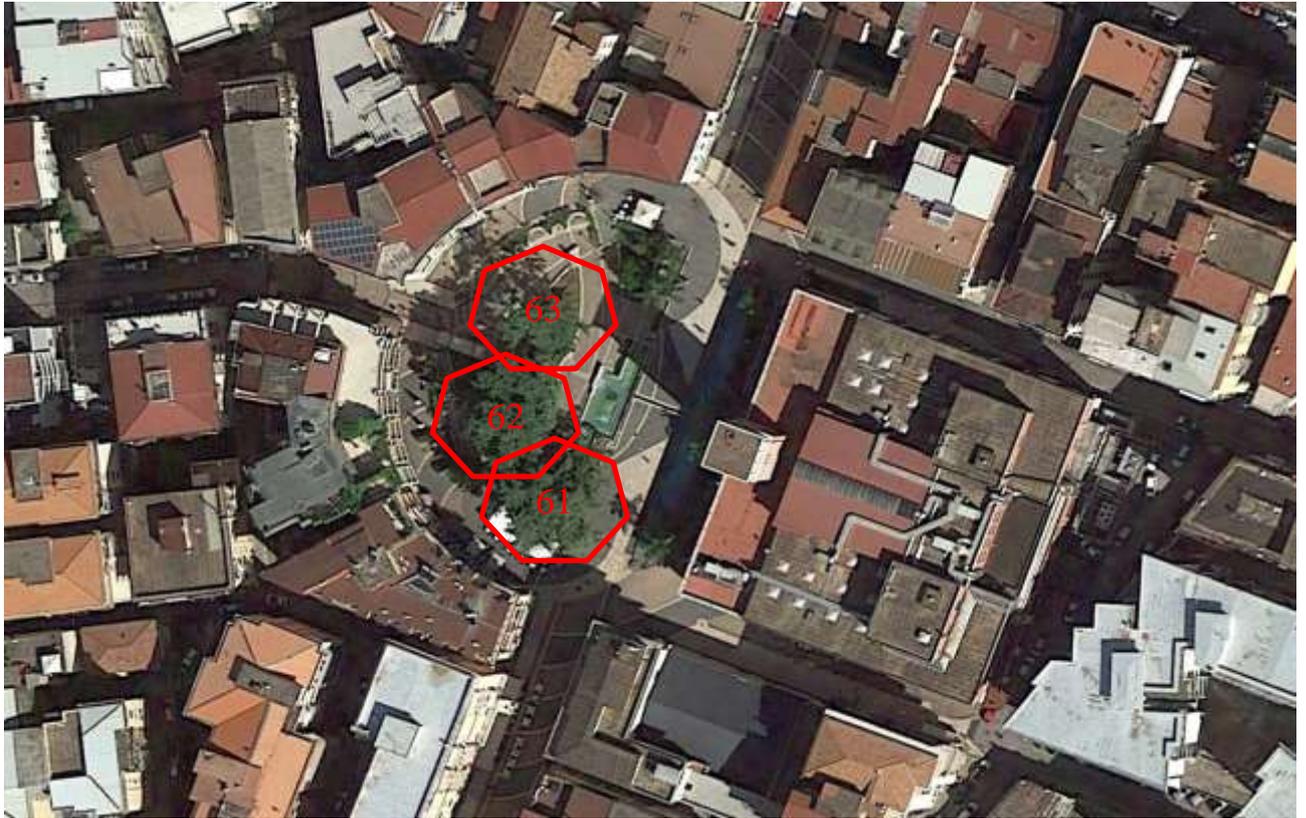
Fig. 1: Individuazione degli esemplari arborei con relativa numerazione assegnata su base ortofoto

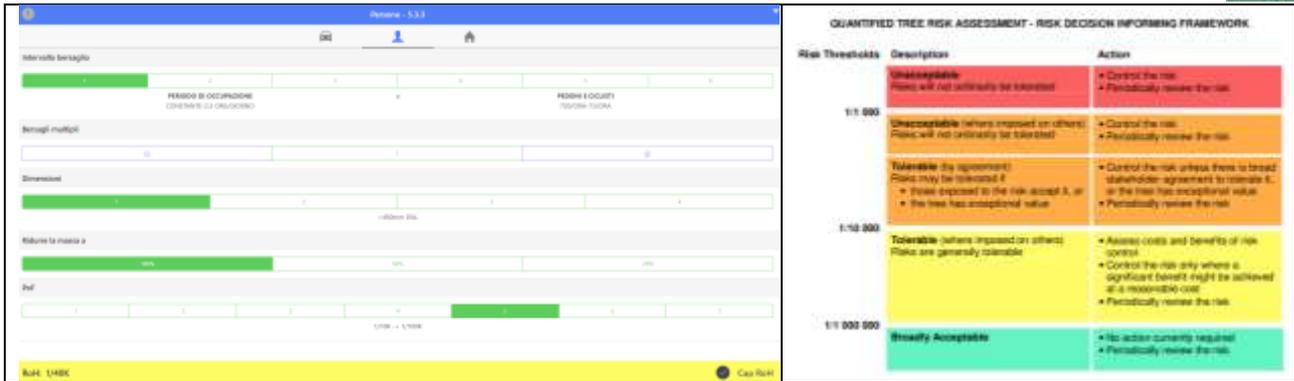
- *Propensione alla rottura del fusto: fattore di sicurezza 190% superiore al 150% ritenuto come valore base minimo. La prova tomografica ha rilevato una degradazione basale del 36% della sezione;*

- *Propensione allo schianto per ribaltamento della zolla radicale: fattore di sicurezza 1,58 rispetto al 1,5 ritenuto accettabile. Il pulling test ha rilevato una degradazione della tenuta radicale del 21%*

- *Determinazione del pericolo arboreo attraverso il metodo V.T.A: la pianta viene classificata nella Classe di Propensione al Cedimento **C/D**. Tale scelta è motivata da un lato alle condizioni della chioma, la perdita della dominanza apicale ha innescato uno squilibrio ormonale ed energetico per cui la pianta ha sviluppato sostituti con accrescimenti anomali e leve grandi, dall'altro al processo di degradazione rilevato tra porzione ipogea ed epigea e che nel tempo va monitorato attentamente. **Ciò evidentemente comporta la necessità di programmare degli interventi arboricolturali straordinari.***

- *Determinazione del rischio arboreo attraverso il metodo Q.T.R.A.: l'elemento arboreo viene classificato nella classe di **rischio ancora tollerabile**. Anche in questo caso il mantenimento dell'esemplare arboreo è subordinato all'esecuzione di interventi arboricolturali straordinari*

Gli esiti delle verifiche condotte hanno evidenziato una condizione sia di pericolo che di rischio arboreo ancora tollerabile. Come anticipato il mantenimento dell'elemento arboreo è subordinato all'esecuzione di un attento piano di interventi arboricolturali straordinari volto alla riduzione della propensione al cedimento della pianta che si riverbera in una condizione di rischio molto più accettabile. L'esecuzione degli interventi arboricolturali, dettagliatamente descritti nel seguente paragrafo, consentirà, infatti, di ottenere la seguente condizione di rischio arboreo:

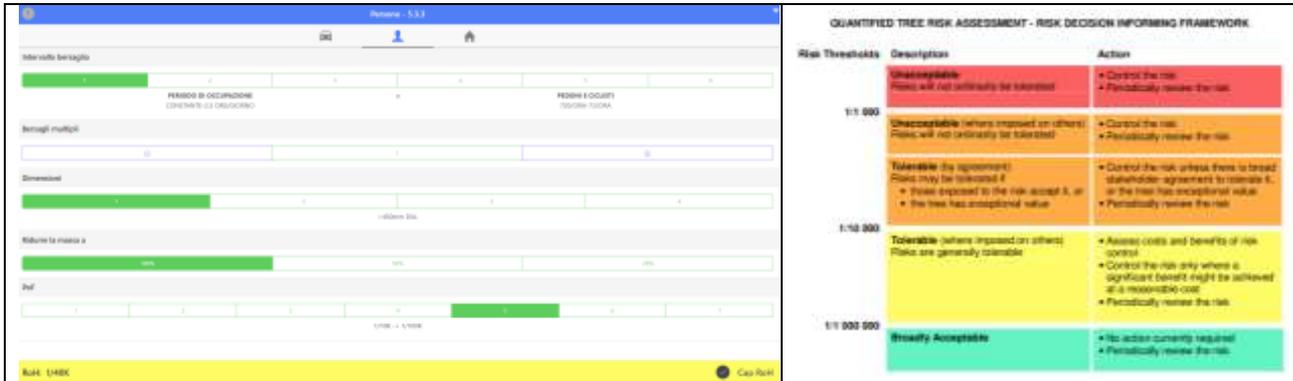
Cedrus deodara n. 62:

- *Propensione alla rottura del fusto: fattore di sicurezza 332% superiore al 150% ritenuto come valore base minimo. La prova tomografica ha rilevato una degradazione basale del 41% della sezione;*
- *Propensione allo schianto per ribaltamento della zolla radicale: fattore di sicurezza 1,68 rispetto al 1,5 ritenuto accettabile. Il pulling test ha rilevato una degradazione della tenuta radicale del 44%*

- *Determinazione del rischio arboreo attraverso il metodo Q.T.R.A.:* *l'elemento arboreo viene classificato nella classe di **rischio ancora tollerabile**. Anche in questo caso il mantenimento dell'esemplare*

arboreo è subordinato all'esecuzione di interventi arboricolturali straordinari

Gli esiti delle verifiche condotte hanno evidenziato una condizione sia di pericolo che di rischio arboreo ancora tollerabile. Come anticipato il mantenimento dell'elemento arboreo è subordinato all'esecuzione di un attento piano di interventi arboricolturali straordinari volto alla riduzione della propensione al cedimento della pianta che si riverbera in una condizione di rischio molto più accettabile. L'esecuzione degli interventi arboricolturali, dettagliatamente descritti nel seguente paragrafo, consentirà, infatti, di ottenere la seguente condizione di rischio arboreo:

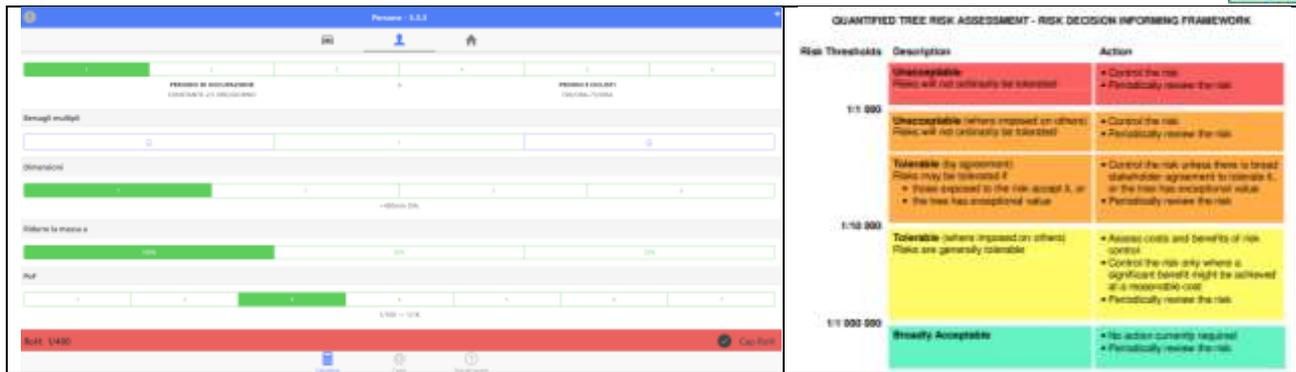
Cedrus deodara n. 63:

- *Propensione alla rottura del fusto: fattore di sicurezza 159% superiore al 150% ritenuto come valore base minimo. La prova tomografica ha rilevato una degradazione basale del 44% della sezione;*
- *Propensione allo schianto per ribaltamento della zolla radicale: fattore di sicurezza 1,48, quindi inferiore al 1,5 ritenuto accettabile. Il pulling test ha rilevato, inoltre, una degradazione importante della tenuta radicale del 62%*

- *Determinazione del rischio arboreo attraverso il metodo Q.T.R.A.:* *l'elemento arboreo viene classificato nella classe di **rischio inaccettabile**.*

Gli esiti delle verifiche condotte hanno evidenziato una condizione sia di pericolo che di rischio arboreo molto elevato. Non sussistendo interventi arboricoli prescrivibile per salvaguardare il cedro ripristinando una condizione di sicurezza accettabile per i fruitori dell'area, lo scrivente, in qualità di arboricoltore esperto, ritiene necessario prescrivere l'abbattimento dell'elemento arboreo da eseguirsi con urgenza.

Tenuto conto del valore culturale e paesaggistico della piazza, si ritiene necessario procedere mediante intervento di sostituzione prevedendo la messa a dimora di un nuovo elemento arboreo. Tenuto conto degli aspetti climatici attuali si sconsiglia di non procedere con la sostituzione con la stessa specie ma di preferire specie che meglio si adattano al clima attuale – Allegato

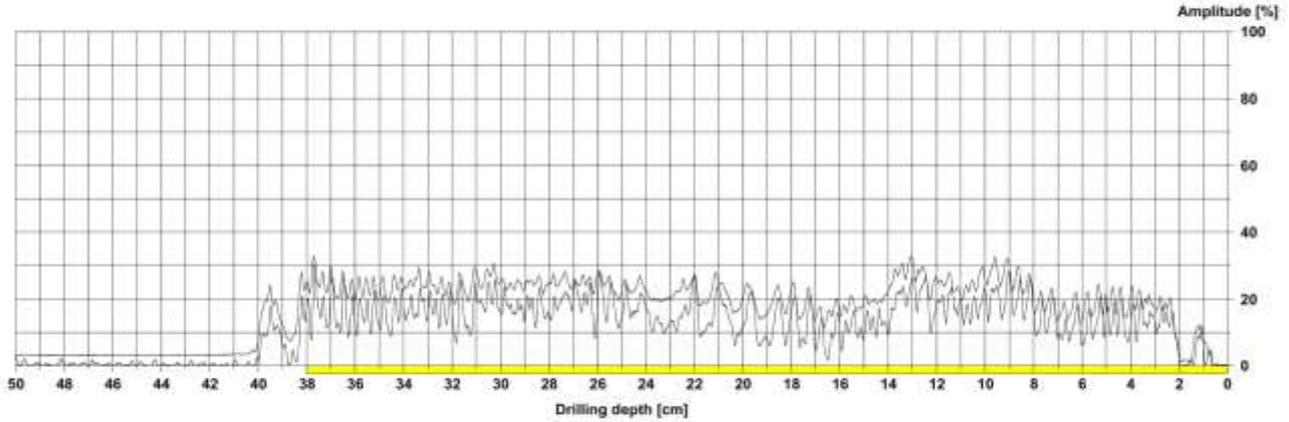
Measurement no.:	9	Speed :	2500 r/min	Diameter:	
ID number :		Needle state:	ok	Level :	
Drilling depth :	50,14 cm	Tilt :	-7°	Direction:	
Date :	22.07.2023	Offset :	109 / 314	Species :	
Time :	07:43:23	Avg. curve :	off / off	Location:	
Feed :	100 cm/min	Name :

From 0,00 cm to 38,00 cm : Anomalo

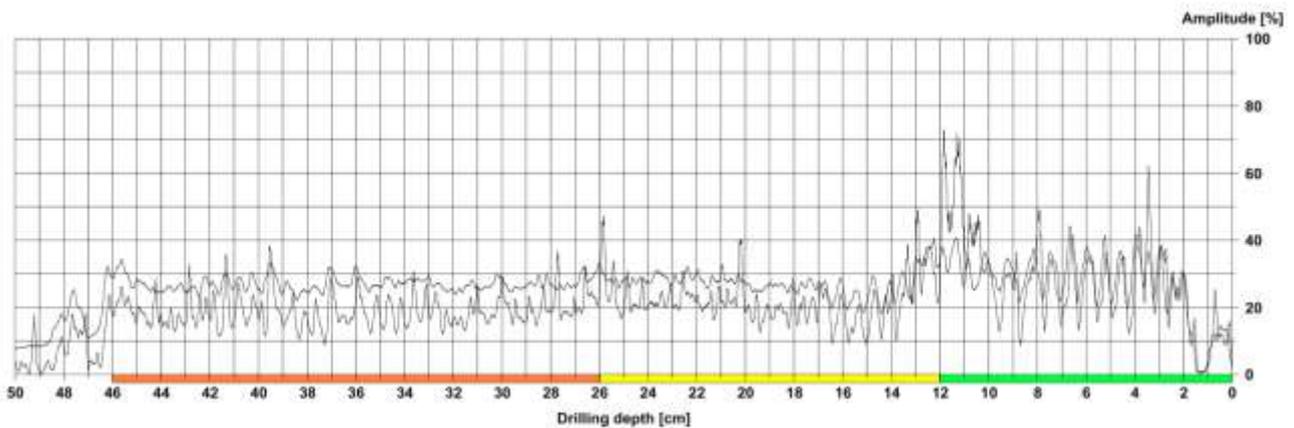
Measurement no.:	10	Speed :	2500 r/min	Diameter:	
ID number :		Needle state:	ok	Level :	
Drilling depth :	50,15 cm	Tilt :	+2°	Direction:	
Date :	22.07.2023	Offset :	104 / 396	Species :	
Time :	07:44:23	Avg. curve :	off / off	Location:	
Feed :	100 cm/min	Name :

From 0,00 cm to 12,00 cm : Irregolare
 From 12,00 cm to 26,00 cm : Anomalo
 From 26,00 cm to 48,00 cm : Sospetto

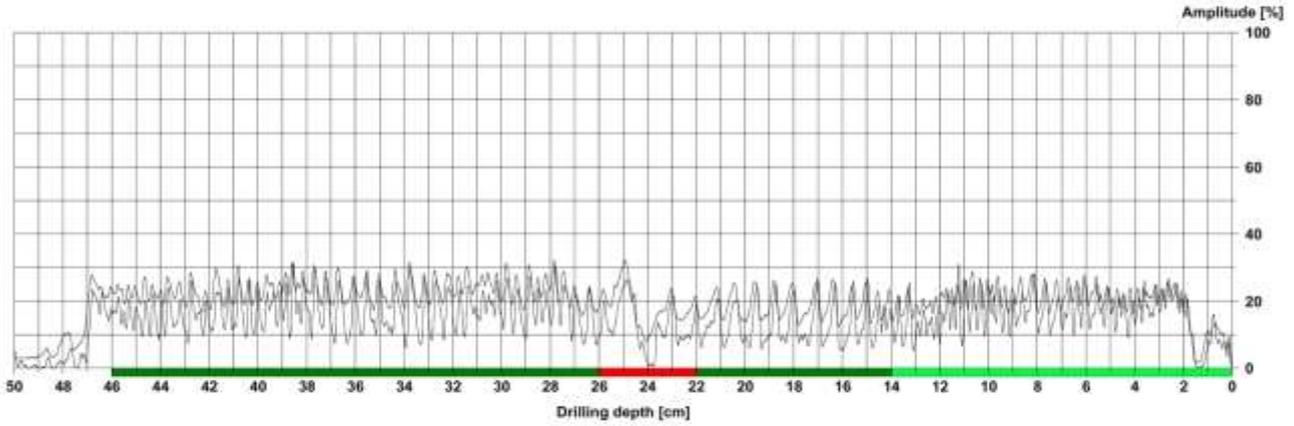
Measurement no.:	11	Speed :	2500 r/min	Diameter:	
ID number :		Needle state:	ok	Level :	
Drilling depth :	50,14 cm	Tilt :	-3°	Direction:	
Date :	22.07.2023	Offset :	102 / 320	Species :	
Time :	07:47:54	Avg. curve :	off / off	Location :	
Feed :	100 cm/min	Name :

From 0,00 cm to 14,00 cm :	Irregolare
From 14,00 cm to 22,00 cm :	Regolare
From 22,00 cm to 26,00 cm :	Alterato
From 26,00 cm to 46,00 cm :	Regolare

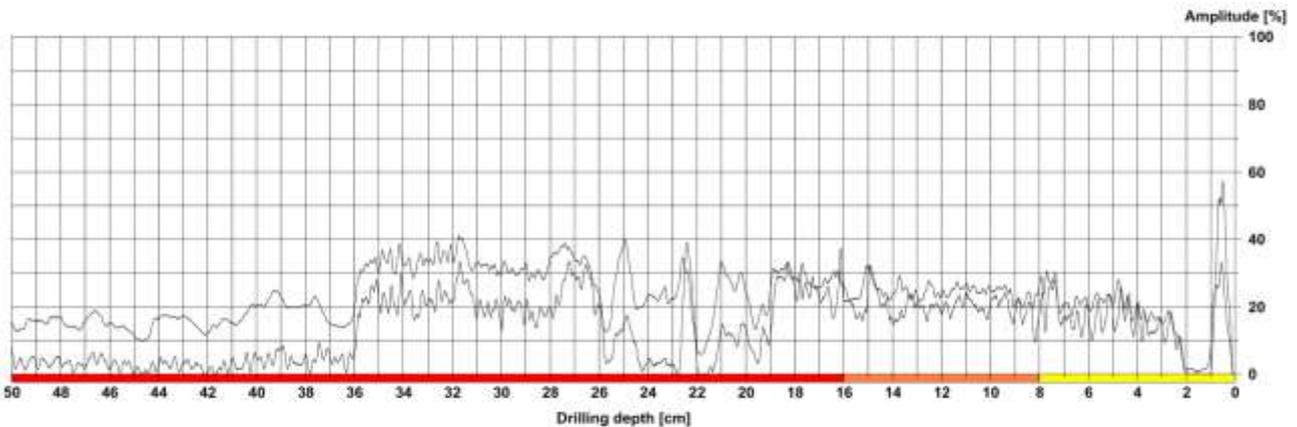
Measurement no.:	12	Speed :	2500 r/min	Diameter:	
ID number :		Needle state:	ok	Level :	
Drilling depth :	50,17 cm	Tilt :	-41°	Direction:	
Date :	22.07.2023	Offset :	93 / 309	Species :	
Time :	08:08:38	Avg. curve :	off / off	Location :	
Feed :	100 cm/min	Name :

From 0,00 cm to 8,00 cm :	Anomalo
From 8,00 cm to 16,00 cm :	Suspetto
From 16,00 cm to 50,00 cm :	Alterato

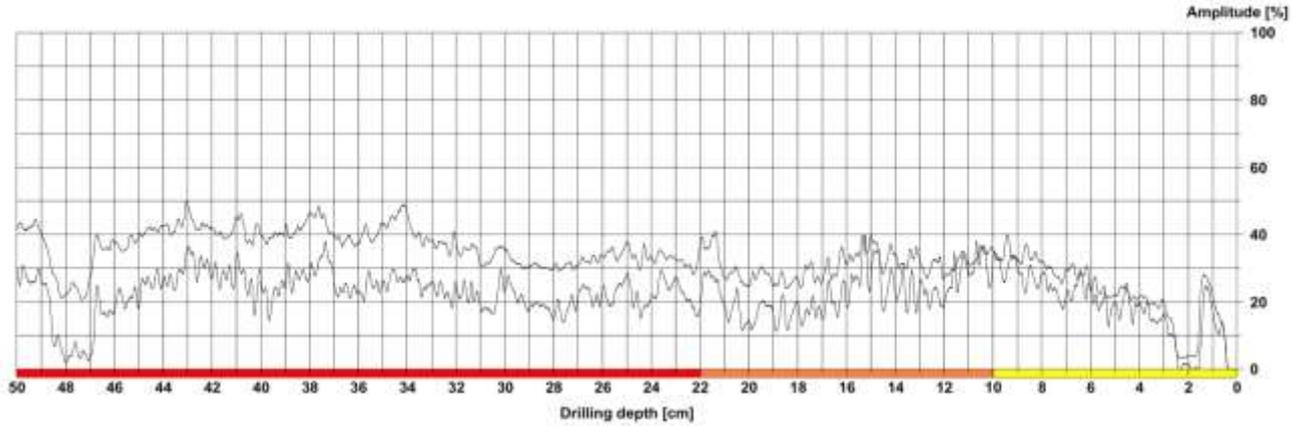
Measurement no.:	13	Speed :	2500 r/min	Diameter:	
ID number :		Needle state:	ok	Level :	
Drilling depth :	50,17 cm	Tilt :	-41°	Direction:	
Date :	22.07.2023	Offset :	89 / 316	Species :	
Time :	08:09:43	Avg. curve :	off / off	Location :	
Feed :	100 cm/min	Name :

From 0,00 cm to 10,00 cm :	Anomalo
From 10,00 cm to 22,00 cm :	Sospetto
From 22,00 cm to 50,00 cm :	Alterato

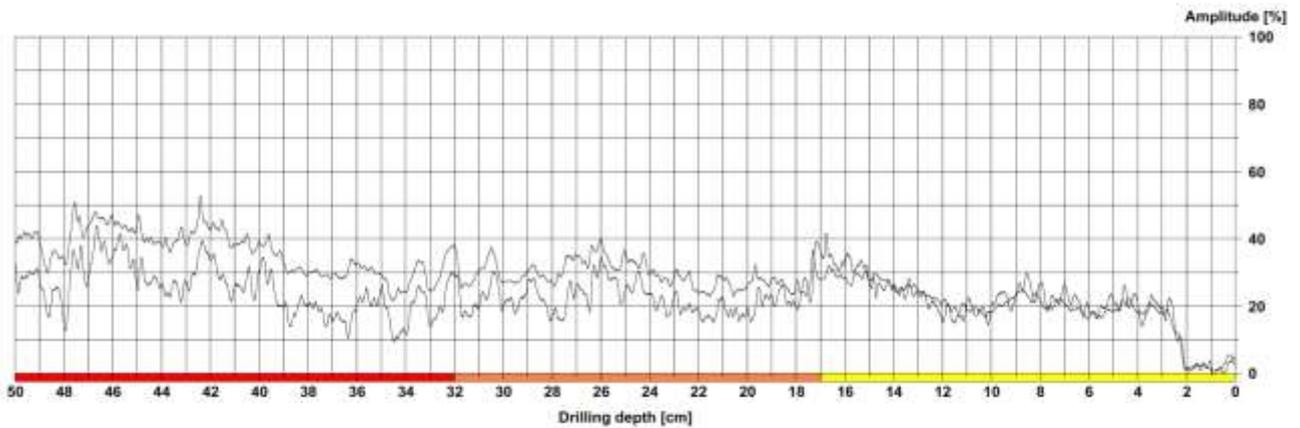
Measurement no.:	14	Speed :	2500 r/min	Diameter:	
ID number :		Needle state:	ok	Level :	
Drilling depth :	50,18 cm	Tilt :	-40°	Direction:	
Date :	22.07.2023	Offset :	83 / 393	Species :	
Time :	08:10:53	Avg. curve :	off / off	Location :	
Feed :	100 cm/min	Name :

From 0,00 cm to 17,00 cm :	Anomalo
From 17,00 cm to 32,00 cm :	Sospetto
From 32,00 cm to 50,00 cm :	Alterato

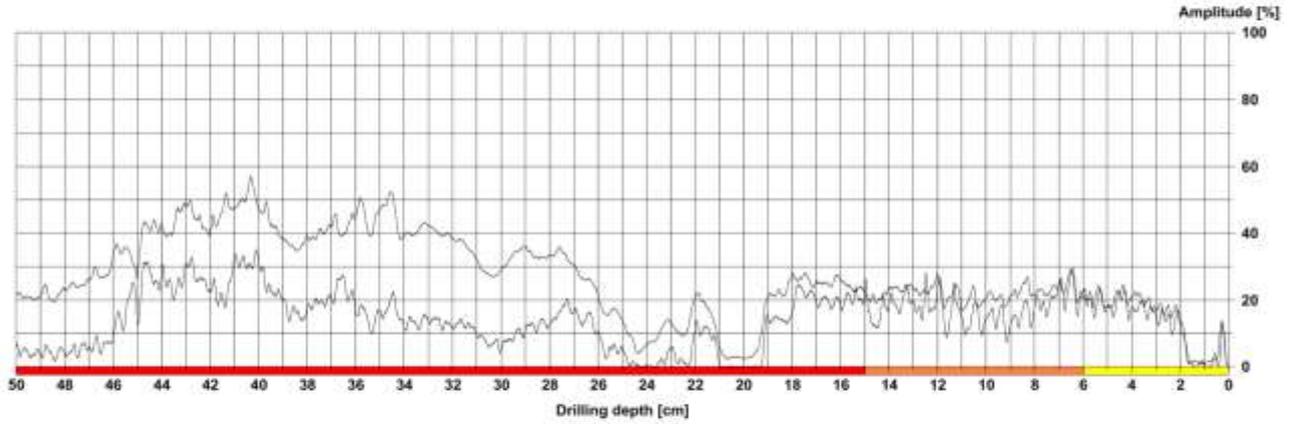
Measurement no.:	15	Speed :	2500 r/min	Diameter:	
ID number :		Needle state:	ok	Level :	
Drilling depth :	50,15 cm	Tilt :	-43°	Direction:	
Date :	22.07.2023	Offset :	87 / 353	Species :	
Time :	08:11:55	Avg. curve :	off / off	Location:	
Feed :	100 cm/min	Name :

From 0,00 cm to 6,00 cm : Anomalo
	From 6,00 cm to 15,00 cm : Sospetto
	From 15,00 cm to 50,00 cm : Alterato

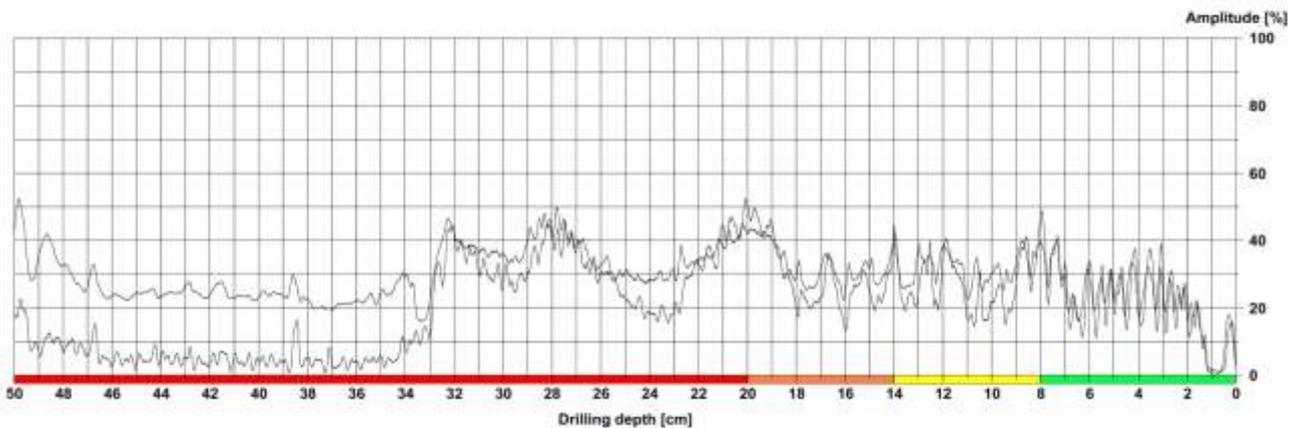
Measurement no.:	16	Speed :	2500 r/min	Diameter:	
ID number :		Needle state:	ok	Level :	
Drilling depth :	50,16 cm	Tilt :	-39°	Direction:	
Date :	22.07.2023	Offset :	85 / 345	Species :	
Time :	08:12:53	Avg. curve :	off / off	Location:	
Feed :	100 cm/min	Name :

From 0,00 cm to 8,00 cm : Irregolare
	From 8,00 cm to 14,00 cm : Anomalo
	From 14,00 cm to 20,00 cm : Sospetto
	From 20,00 cm to 50,00 cm : Alterato

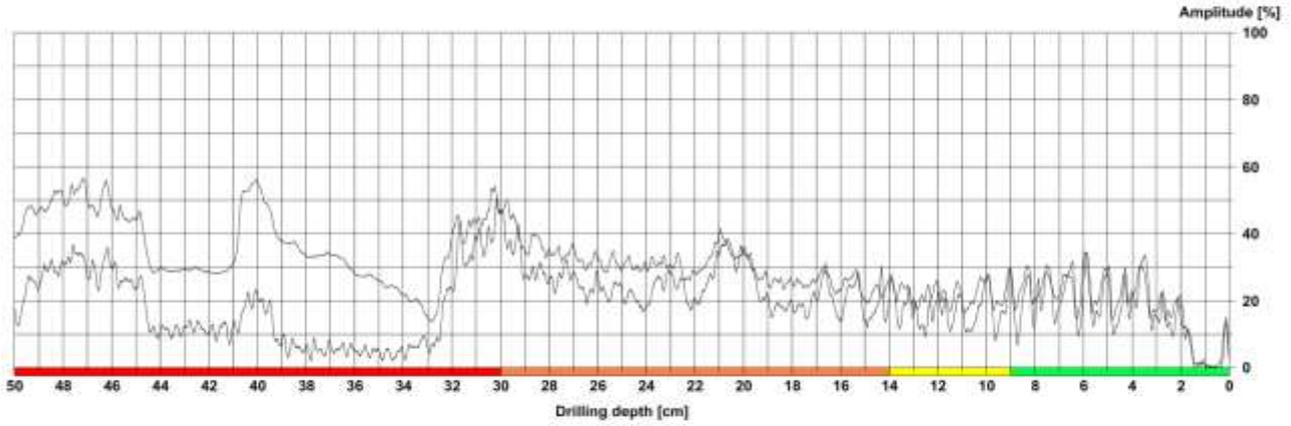
Measurement no.:	17	Speed:	2500 r/min	Diameter:	
ID number:		Needle state:	ok	Level:	
Drilling depth:	50,16 cm	Tilt:	-42°	Direction:	
Date:	22.07.2023	Offset:	81 / 375	Species:	
Time:	08:13:49	Avg. curve:	off / off	Location:	
Feed:	100 cm/min	Name:

From 0,00 cm to 9,00 cm:	Irregolare
From 9,00 cm to 14,00 cm:	Anomalo
From 14,00 cm to 30,00 cm:	Sospetto
From 30,00 cm to 50,00 cm:	Alterato

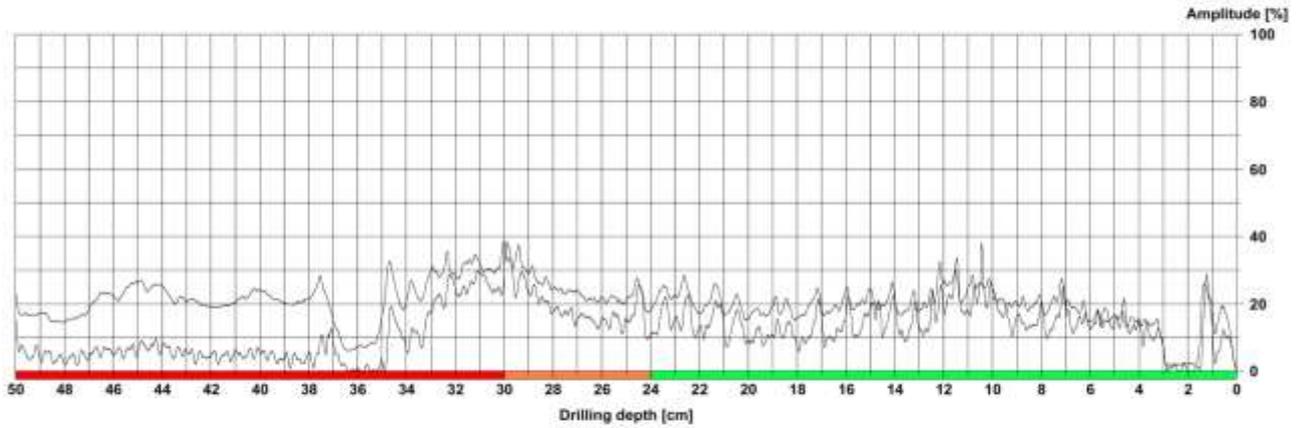
Measurement no.:	18	Speed:	2500 r/min	Diameter:	
ID number:		Needle state:	ok	Level:	
Drilling depth:	50,17 cm	Tilt:	-44°	Direction:	
Date:	22.07.2023	Offset:	86 / 300	Species:	
Time:	09:28:33	Avg. curve:	off / off	Location:	
Feed:	100 cm/min	Name:

- From 0,00 cm to 24,00 cm : Irregolare
- From 24,00 cm to 30,00 cm : Sospeso
- From 30,00 cm to 50,00 cm : Alterato

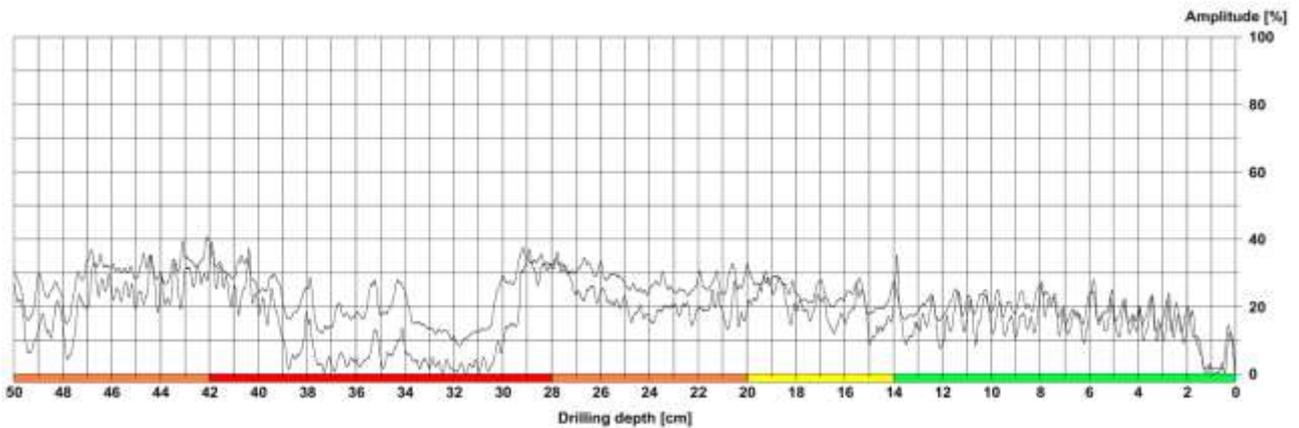
Measurement no.:	19	Speed:	2500 r/min	Diameter:	
ID number:		Needle state:	ok	Level:	
Drilling depth:	50,18 cm	Tilt:	-43°	Direction:	
Date:	22.07.2023	Offset:	83 / 315	Species:	
Time:	09:29:31	Avg. curve:	off / off	Location:	
Feed:	100 cm/min	Name:

- From 0,00 cm to 14,00 cm : Irregolare
- From 14,00 cm to 20,00 cm : Anomalo
- From 20,00 cm to 28,00 cm : Sospetto
- From 28,00 cm to 42,00 cm : Alterato
- From 42,00 cm to 50,00 cm : Sospetto

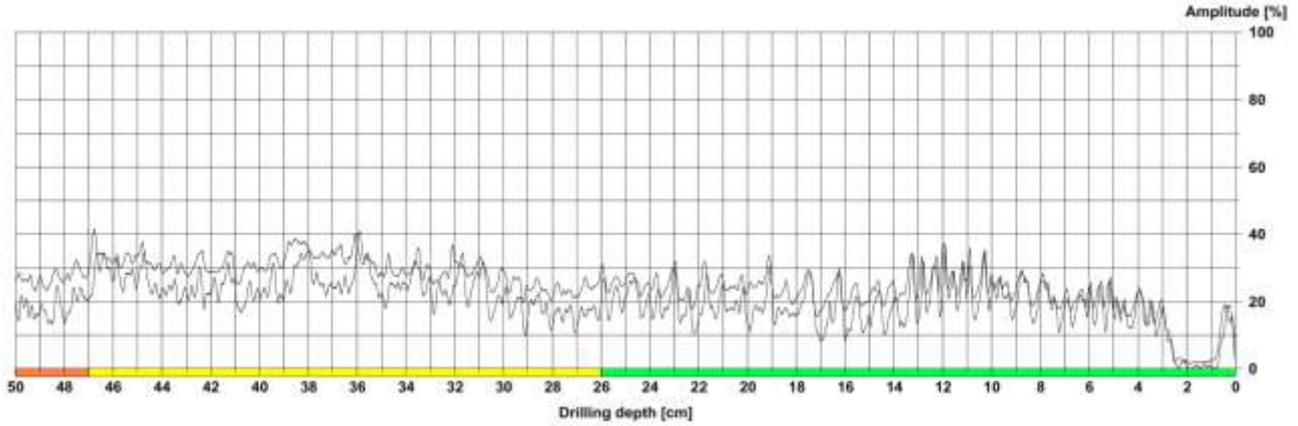
Measurement no.:	20	Speed :	2500 r/min	Diameter:	
ID number :		Needle state:	ok	Level :	
Drilling depth :	50,17 cm	Tilt :	-39°	Direction:	
Date :	22.07.2023	Offset :	83 / 316	Species :	
Time :	09:30:29	Avg. curve :	off / off	Location:	
Feed :	100 cm/min	Name :

From 0,00 cm to 26,00 cm :	Irregolare
From 26,00 cm to 47,00 cm :	Anomalo
From 47,00 cm to 50,00 cm :	Sospetto

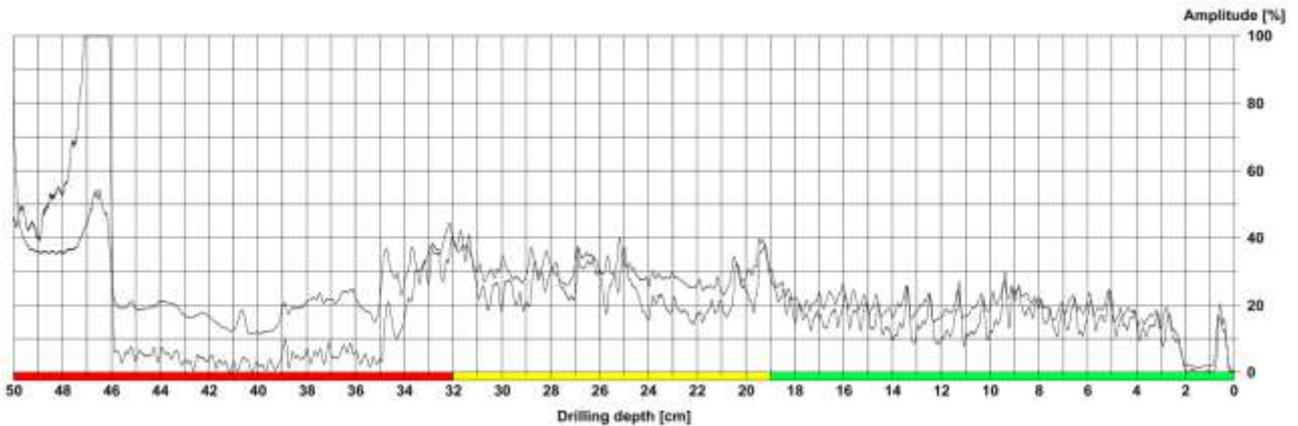
Measurement021.rgp

From 0,00 cm to 19,00 cm :	Irregolare
From 19,00 cm to 32,00 cm :	Anomalo
From 32,00 cm to 50,00 cm :	Alterato

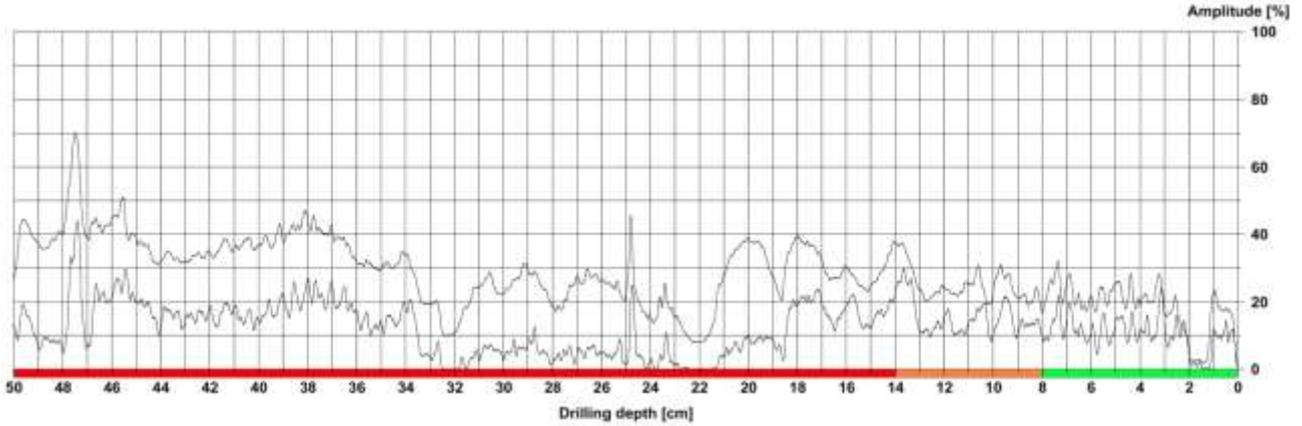
Measurement022.rgp

- From 0,00 cm to 8,00 cm : Irregolare
- From 8,00 cm to 14,00 cm : Sospetto
- From 14,00 cm to 50,00 cm : Alterato

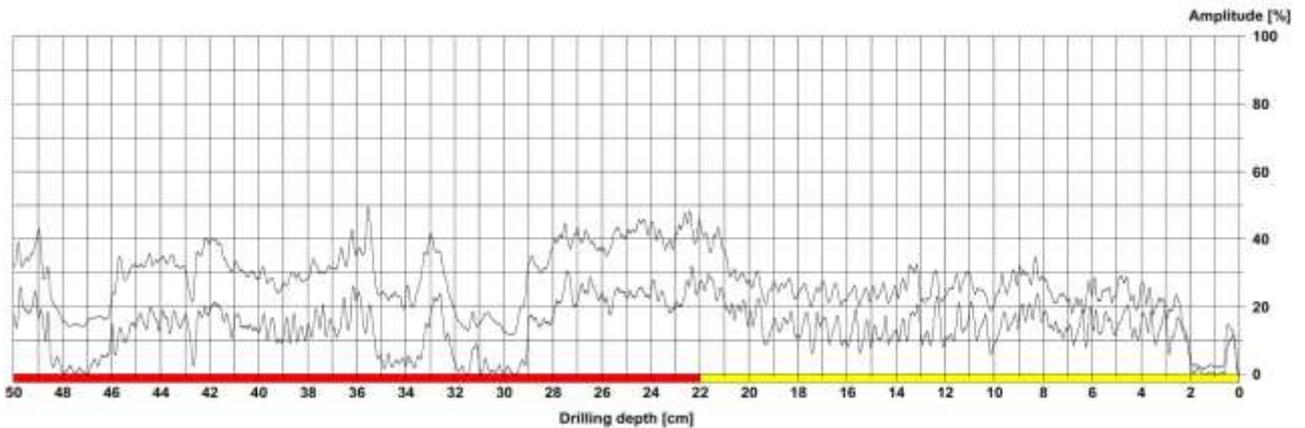
Measurement023.rgp

- From 0,00 cm to 22,00 cm : Anomalo
- From 22,00 cm to 50,00 cm : Alterato

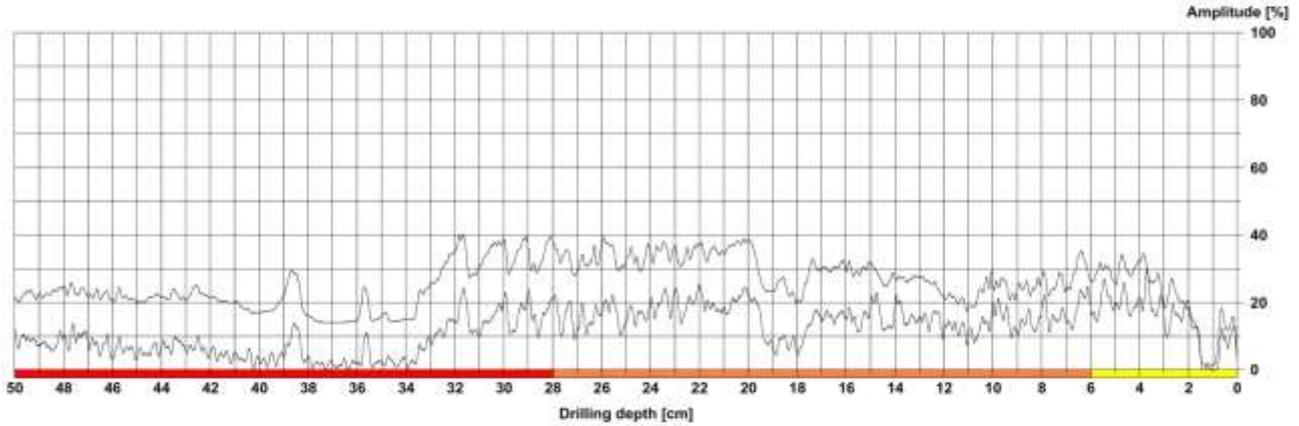
- From 0,00 cm to 6,00 cm : Anomalo
- From 6,00 cm to 28,00 cm : Sospetto
- From 28,00 cm to 50,00 cm : Alterato

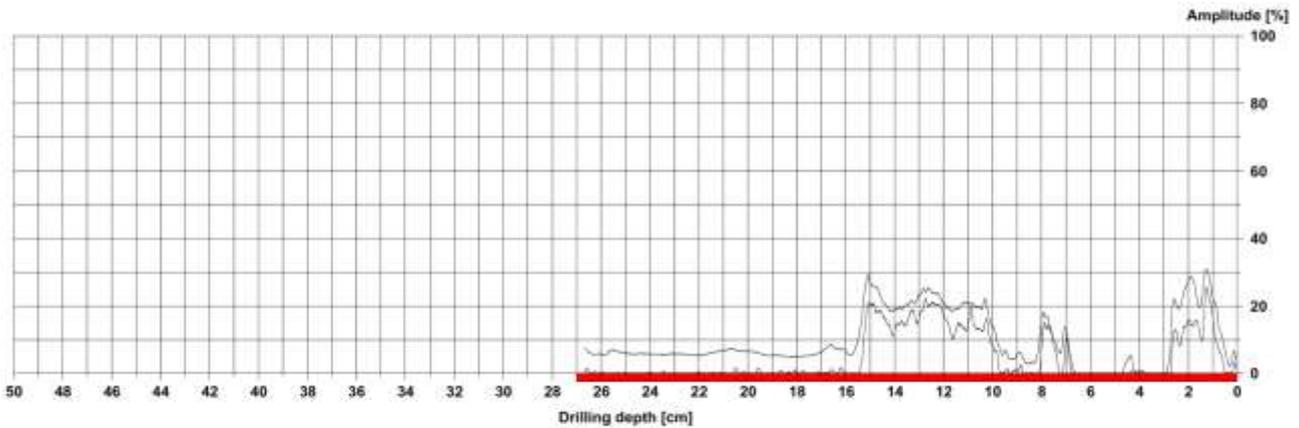
- From 0,00 cm to 27,00 cm : Alterato

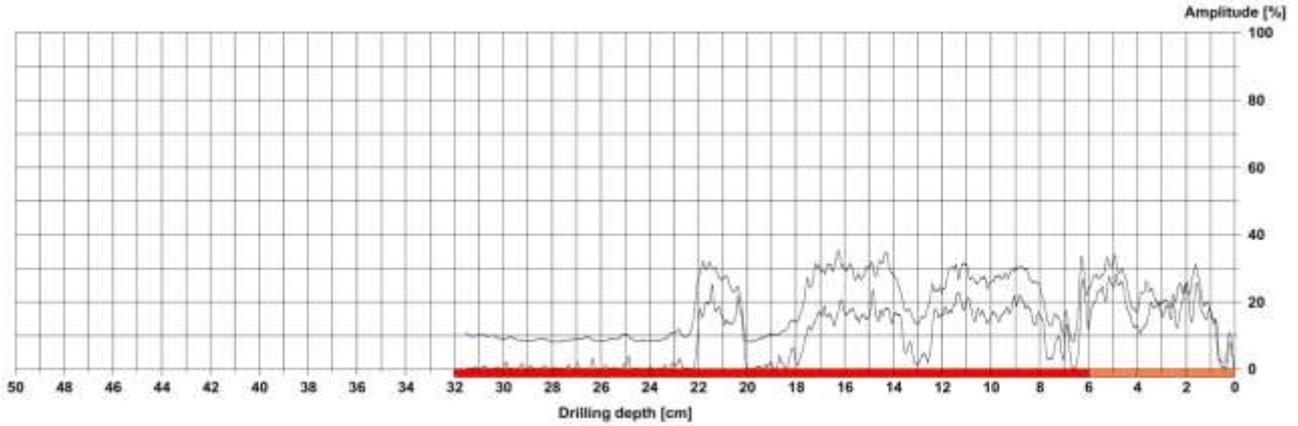
From 0,00 cm to 6,00 cm	: Sospetto
From 6,00 cm to 32,00 cm	: Alterato

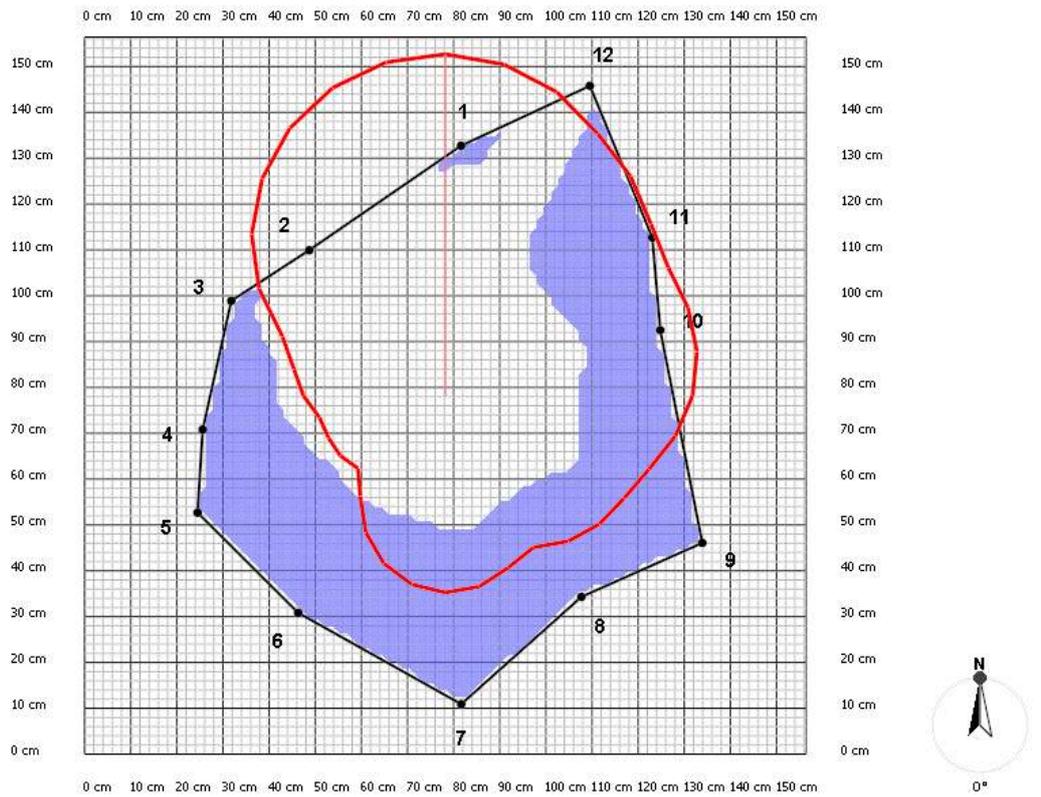
Livello #1 - Mappa delle sezioni

Nome della sezione	Altezza	Zona deteriorata	Fattore di sicurezza	Valutazione del pericolo
Livello #4	140 cm	0 %	178 %	Pericolo basso
Livello #3	80 cm	17 %	159 %	Pericolo basso
Livello #2	45 cm	29 %	184 %	Pericolo basso
Livello #1	5 cm	44 %	203 %	Pericolo basso

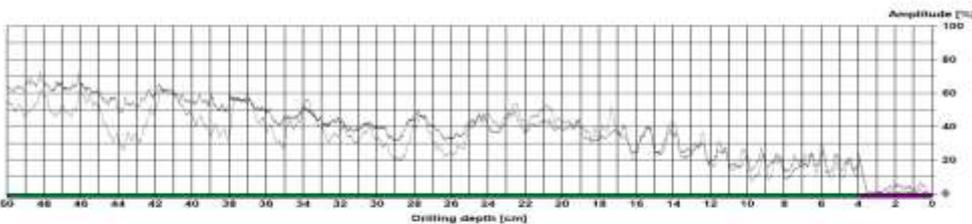
From 0.0 cm to 0.5 cm :	Class
From 0.5 cm to 50.0 cm :	Intact wood
From 0.0 cm to 0.0 cm :	
From 0.0 cm to 0.0 cm :	
From 0.0 cm to 0.0 cm :
